Tilstandsrapport

Tomannsbolig
Littbakkveien 9, 8406 SORTLAND
SORTLAND kommune
gnr. 1, bnr. 221

Befaringsdato: 16.06.2025 **Rapportdato:** 18.06.2025 **Oppdragsnr.:** 20844-1616 **Referansenummer:** OD4968

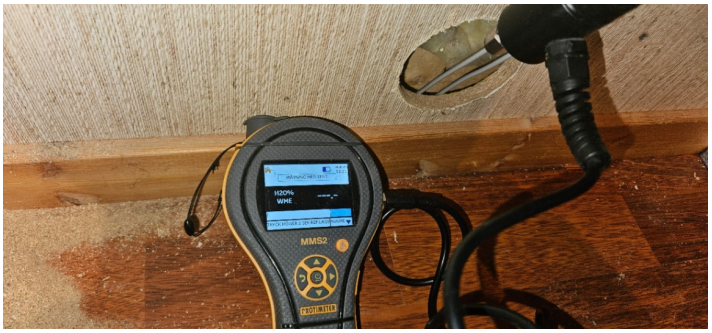
TG 1 Tilliggende konstruksjoner våtrom

Hulltaking er foretatt fra garderobe bak vvb, uten å påvise unormale forhold. Fuktkvotemåling (vekt%) i konstruksjonen ble målt til 0.
