Tilstandsrapport

Våningshus benyttet som fritidsbolig
Selnesveien 19, 8416 SORTLAND
SORTLAND kommune
gnr. 39, bnr. 17

Befaringsdato: 25.06.2025 **Rapportdato:** 07.07.2025 **Oppdragsnr.:** 21646-1216 **Referansenummer:** AQ3956

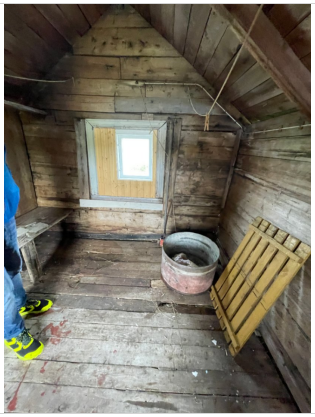
Bygget er i dårlig forfatning med råteskader.

Standard
Bygget har gjennomgående lav standard. Se nærmere beskrivelse under Konstruksjoner.

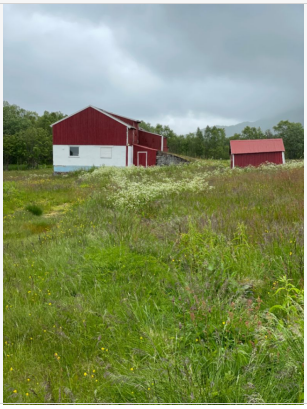
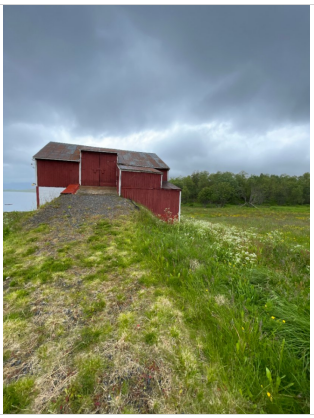
Fjøsbygg

Standard
Normal standard på bygget ut ifra alder/konstruksjon - jamfør beskrivelse under konstruksjoner.
