Tilstandsrapport

Enebolig
Nordheimbakken 28 A, 0378 OSLO
OSLO kommune
gnr. 29, bnr. 375, snr. 1

Befaringsdato: 04.04.2025 **Rapportdato:** 07.04.2025 **Oppdragsnr.:** 18745-2731 **Referansenummer:** XD1078

Enebolig - Byggeår: 2014

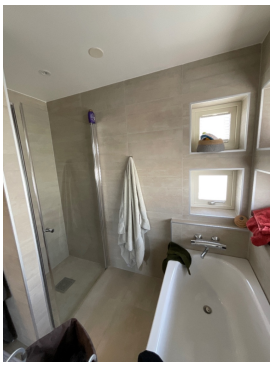
2 ETASJE > BAD/WC

Hulltaking er foretatt uten å påvise unormale forhold. Hulltaking er foretatt i soverom.

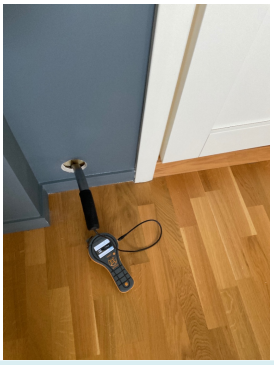
2 ETASJE > BAD/WC

Rommet har innredning med 2 nedfelte servanter, veggmontert toalett, badekar og dusjvegger/hjørne.

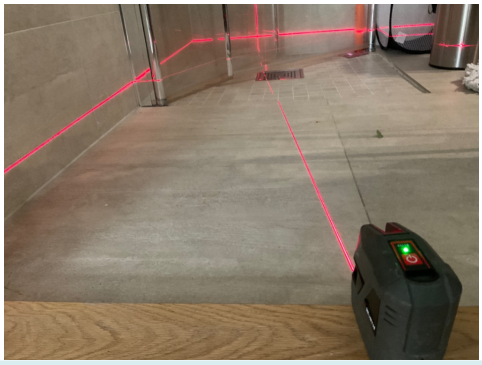
UNDERETASJE > BAD/WC

TG 2 Overflater Gulv

Gulvet er flislagt. Rommet har elektriske varmekabler.

Vurdering av avvik:
• Det er påvist at noen fliser har bom (hulrom under).
