Gamle Riksvei 98

Enebolig

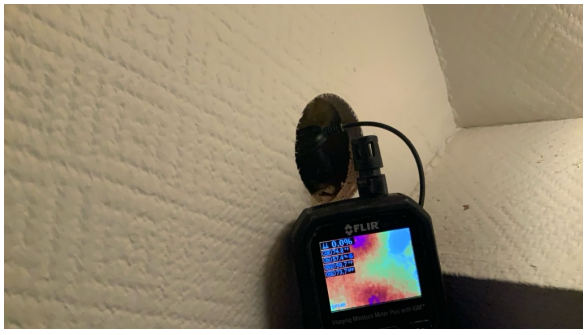
1 ETASJE > BAD

Rommet har innredning med nedfelt servant,toalett,dusjkabinett og badekar.

TG 1 Ventilasjon

Det er elektrisk styrt vifte.

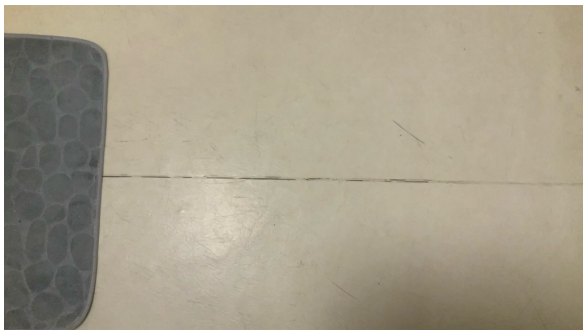
TG 3 Generell

Rommet må renoveres for å garantere en vanntett konstruksjon.

Deler av gulv med vinylbelegg, delvis betong. Eldre våtromsbelegg på vegger og takplater i himling.
Dusjkabinett, vask, toalett og opplegg for vaskemaskin.

Vurdering av avvik:
• Våtrommet må oppgraderes for å tåle normal bruk etter dagens krav.

Konsekvens/tiltak
• Våtrommet har behov for omfattende oppgraderinger. For å sikre en løsning som oppfyller gjeldende krav, bør tettesjikt, sluk og røropplegg oppgraderes og dokumenteres.
• Manglende oppgradering av våtrommet medfører høy risiko for at konstruksjonene ikke vil tåle vanlig bruk av vann eller lekkasjer. Selv om det er dusjkabinett, er det fortsatt en betydelig risiko for at våtrommets konstruksjoner ikke tåler lekkasjer. Dette kan føre til fuktskader på tilstøtende konstruksjoner.

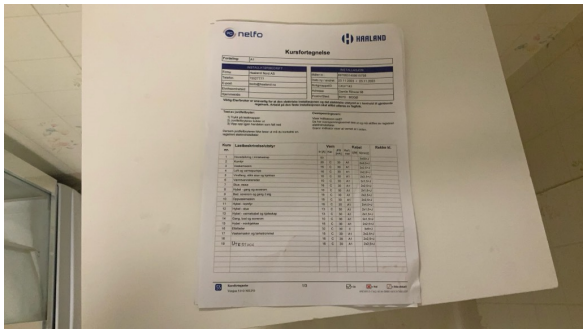
Elektriske anlegget med automatsikringer lokalisert i gang.
Skjult og åpent el-anlegg.
Samsvarserklæring ligger i boligmappa

Bereder er tilkoblet vanlig stikkontakt, dagens krav krever fast montering på bryter med strekkavlastning for å unngå varmgang i støpslet.
