Langåsveien 12

Enebolig

Tilstandsrapport

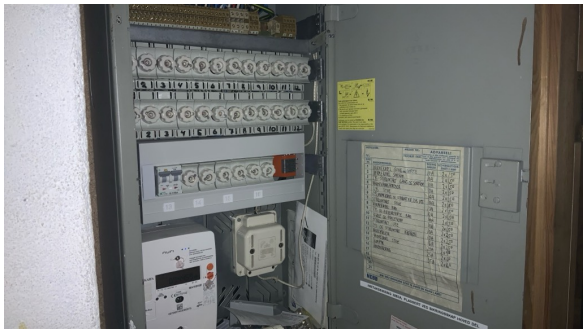
Elektriske anlegget med automatsikringer lokalisert i bod u.etg og gang mellom utleiedel og hoveddel.
Skjult og åpent el-anleg

Bereder er tilkoblet vanlig stikkontakt, dagens krav krever fast montering på bryter med strekkavlastning for å unngå varmgang i støpslet.
