Tilstandsrapport

Selveierleilighet
Kråkerøyveien 80 A, 1673 KRÅKERØY
FREDRIKSTAD kommune
gnr. 439, bnr. 461, snr. 3

Befaringsdato: 03.06.2026 **Rapportdato:** 03.06.2026 **Oppdragsnr.:** 13784-4730 **Eiendomsverdi ref nr:** QV9426

Autorisert foretak: Norsk Boligtakst AS

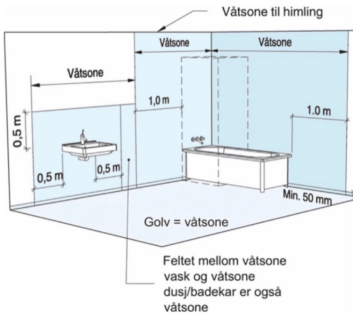
• Det er vindu/dør med ikke fuktbestandige materialer i våtsonen (ved vask, dusj, badekar, osv.), løsningen eller byggematerialet er uegnet.

Ikke nødvendig med tiltak da dusjvegg beskytter vinduet mot vannbelastning, samt vinduet er lite utsatt for vannbelastning fra utslagsvask. Tilstanden må dog overvåkes.
