Egenerklæring

Stavåsvegen 3, 2409 ELVERUM

10 Apr 2026

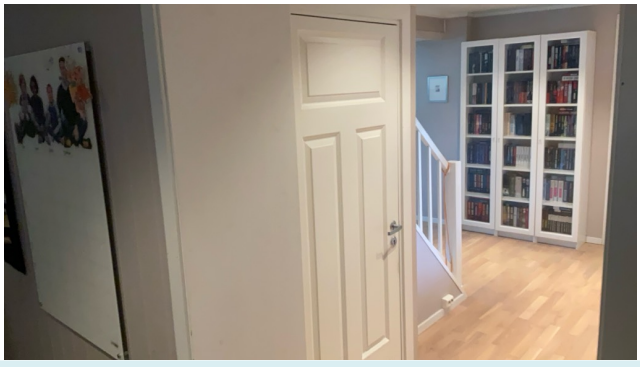
TG 1 Innvendige dører

Innvendig har boligen malte fyllingsdører.

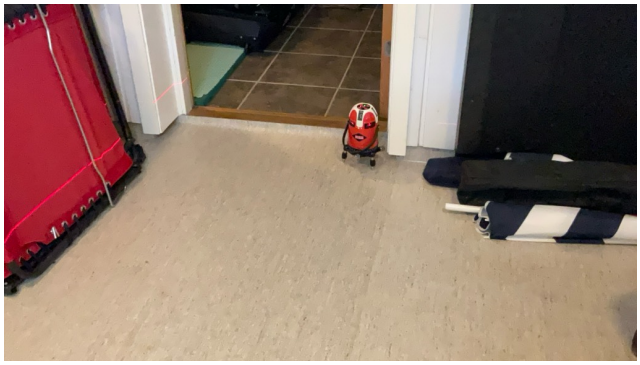
Gulvet har vinylbelegg. Tilnærmet flatt gulv. Ca. 5 millimeter til sluk i dusjsone og ca. 10 mm til sluket i rommet. Avgrensninglist på gulv i dusjsone. Rommet har elektriske varmekabler.

• Til tross for avviket i fall/høydeforskjell til sluk, vil gulvet fortsatt kunne lede vann mot sluket, men med redusert effektivitet. Dette kan potensielt øke risikoen for vannansamling i enkelte områder av badet.

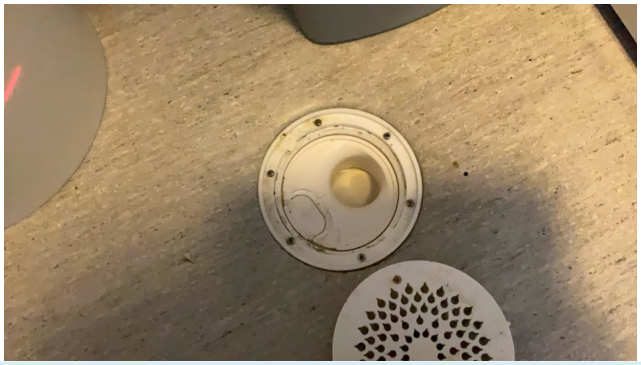
Det er plastsluk og synlig vinylbelegg som tettesjikt.

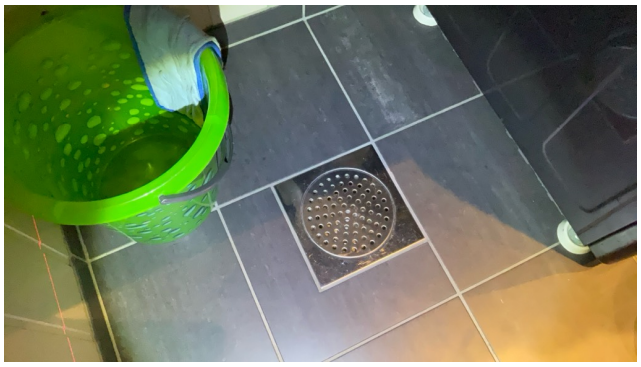
• Til tross for avviket i fall/høydeforskjell til sluk, vil gulvet fortsatt kunne lede vann mot sluket, men med redusert effektivitet. Dette kan potensielt øke risikoen for vannansamling i enkelte områder av badet.

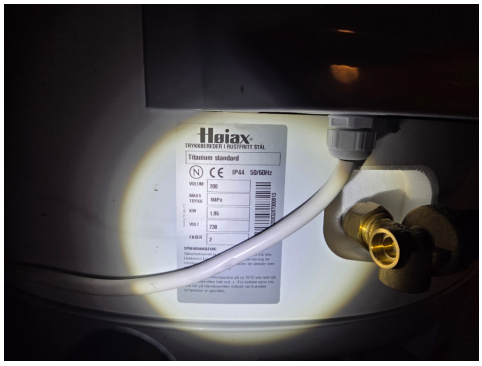
Varmtvannstanken er på ca. 200 liter. Det er også varmt vann fra varmeanlegget.

• Det er ikke påvist tilfredsstillende el-tilkobling av varmtvannstank iht. gjeldende forskrift.

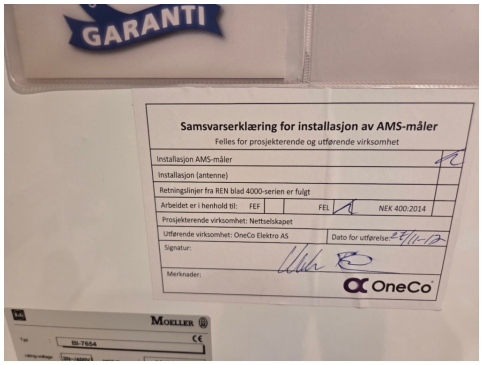
2. Er det elektriske anlegget utført eller er det foretatt tilleggsarbeider på det elektriske anlegget etter 1.1.1999?
   Ja

Eksisterer det samsvarserklæring?
   Ja
