TILSTANDSRAPPORT

Rekkehus

Brekktrøa 17 D

04.06.2026

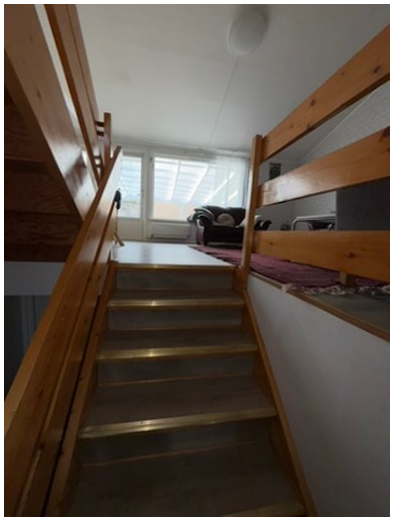
16 Trapp

Plassering av trapp
Trappen går fra halvplan til Plan 1
Trappen går fra Plan 1 til Plan 2
Trappen går fra Plan 2 til Plan 3
