Tilstandsrapport

Enebolig
Synnfjellvegen 98, 2880 NORD-TORPA
NORDRE LAND kommune
gnr. 83,83, bnr. 37,31, snr. 0,0

Befaringsdato: 02.06.2026 **Rapportdato:** 05.06.2026 **Oppdragsnr.:** 20279-1990 **Eiendomsverdi ref nr:** JL2229

Autorisert foretak: Lie Bygg & Takst AS **Sertifisert Takstingeniør:** Tor Håkon Schjørlien

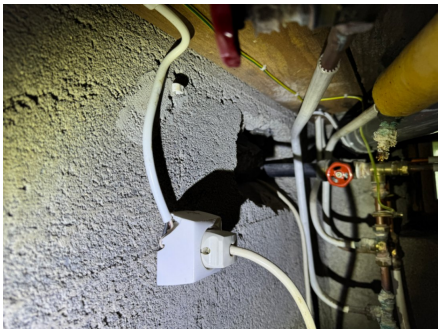
11. Foreta en helhetsvurdering av det elektriske anlegget, dets alder, allmenne tilstand og fare for liv og helse. Bør det elektriske anlegget ha en utvidet el-kontroll?
    Ja Lokalt observert løse ledninger og løse kontakter som må påregnes utbedring.

Skade i kontakt kjeller og løs ledning

På generelt grunnlag anbefales det gjennomgang av el. anlegg med el. fagmann for ytterligere informasjon og detaljer om anlegget.
