Tilstandsrapport

Enebolig
Eidsfjordveien 308, 8415 SORTLAND
SORTLAND kommune
gnr. 41, bnr. 112

Befaringsdato: 26.03.2026 **Rapportdato:** 15.04.2026 **Oppdragsnr.:** 21646-1304 **Eiendomsverdi ref nr:** DM9097

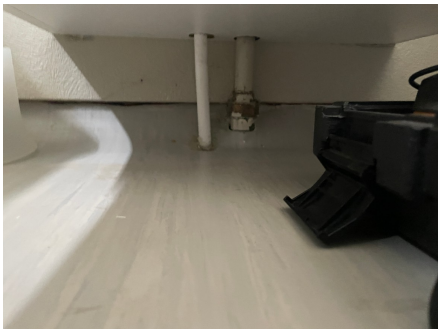
Sluk/avløp var utilgjengelig derfor ikke inspisert.

Vurdering av avvik:

• Det er påvist utette rørgjennomføringer i våtsone.

• Ved utettheter i membran/tettesjikt er det høy risiko for at vann trenger gjennom konstruksjonene og kan medføre fuktskader.
