Egenerklæring

Perstuvegen 25, 2270 FLISA

01 Jun 2026

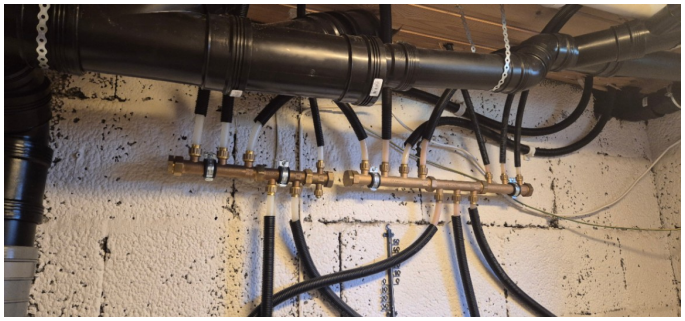
Innvendige vannledninger er av kobber og nyere i plast (rør i rør). Nye rør i kjeller i 2022.

• Mer enn halvparten av forventet brukstid er passert på innvendige vannledninger.

• Det er ikke behov for utbedringstiltak siden anlegget fungerer i dag, men ut ifra alder kan skader plutselig oppstå på eldre anlegg.

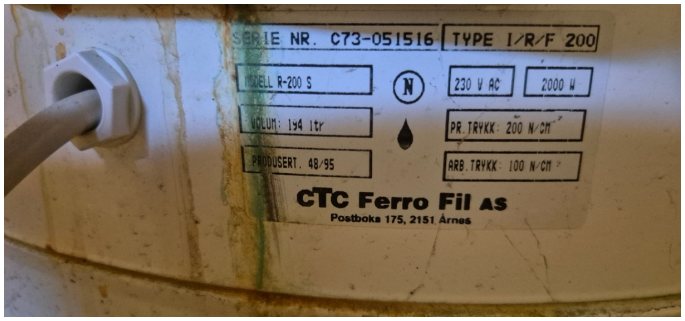
TG 2 Varmtvannstank

Beskrivelse
Varmtvannstank på ca. 200 liter i teknisk rom.

Vurdering av avvik:
• Det er ikke påvist tilfredsstillende el-tilkobling av varmtvannstank iht. gjeldende forskrift.
• Det er påvist at varmtvannstank er over 20 år

Konsekvens/tiltak
• Det bør etableres tilfredsstillende el-tilkobling etter gjeldende forskrift.
• Det er ikke behov for utbedringstiltak siden tanken fungerer i dag, men ut ifra alder kan skader plutselig oppstå på eldre tanker.

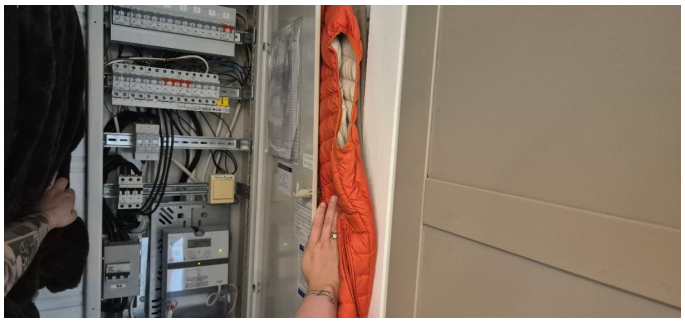
Inntak og sikringsskap

10. Er det tegn på at kabelinnføringer og hull i inntak og sikringsskap ikke er tette, så langt dette er mulig å sjekke uten å fjerne kapslinger?
Nei
