Energiattest

Adresse **Granittvegen 31, 2818 GJØVIK**	
Dato for energimerking **12.03.2026**	Merkenummer **Energiattest-2026-269813**
Bygningskategori **Småhus**	Bygningsnummer **155714956**
Gårdsnummer **64**	Bruksnummer **155**
Seksjonsnummer **—**	Bruksenhetsnummer **H0101**

Granittvegen 31, 2818 GJØVIK

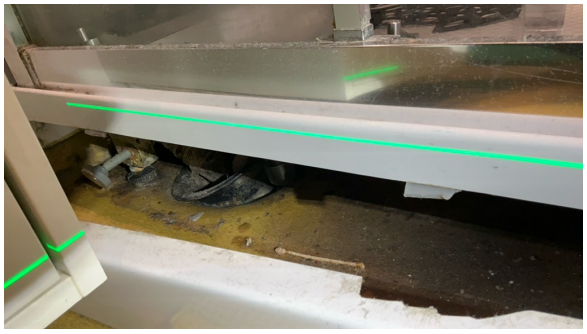
Det gjøres oppmerksom på at våtrommet er vurdert ut i fra dagens krav i tillegg til våtrommets byggeår. Det er blant annet avvik på ventilasjon og membran. Svelleskader på innredning. Fritt vann på gulv/vegg frarådes.

Utettheter i membran rundt rørgjennomføringer. Dører og vinduer må beskyttes mot direkte vannpåkjenning og helst plasseres utenfor de våte sonene. Vindu/dør er plassert i et område som er definert som våtsone. Det er usikkert om monteringsdetaljer hensyntar dette, se Byggforsk datablad 543.505 og 543.506.

Det foreligger ingen godkjent dokumentasjon som bekrefter utførelsen. Bygningsdelen er eldre, har begrenset forventet gjenværende levetid og bør vurderes for utskifting.

Konsekvens/tiltak
• Manglende oppgradering av våtrommet medfører høy risiko for at konstruksjonene ikke vil tåle vanlig bruk av vann eller lekkasjer. Selv om det er dusjkabinett, er det fortsatt en betydelig risiko for at våtrommets konstruksjoner ikke tåler lekkasjer. Dette kan føre til fuktskader på tilstøtende konstruksjoner.

Våtrommet oppfyller ikke dagens krav, og kjøperen må vurdere om det er hensiktsmessig å bruke våtrommet på en annen måte enn det gjeldende regelverket beskriver. Dette kan for eksempel innebære bruk av et tett dusjkabinett og nøye overvåking av eventuelle tegn på fuktskader.

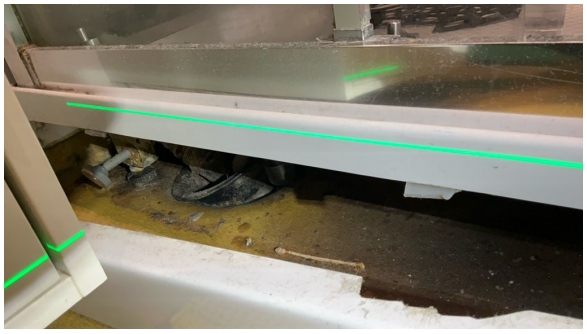
Det gjøres oppmerksom på at våtrommet er vurdert ut i fra dagens krav i tillegg til våtrommets byggeår. Det er blant annet avvik på ventilasjon og membran. Svelleskader på innredning. Fritt vann på gulv/vegg frarådes.

Utettheter i membran rundt rørgjennomføringer. Dører og vinduer må beskyttes mot direkte vannpåkjenning og helst plasseres utenfor de våte sonene. Vindu/dør er plassert i et område som er definert som våtsone. Det er usikkert om monteringsdetaljer hensyntar dette, se Byggforsk datablad 543.505 og 543.506.

Det foreligger ingen godkjent dokumentasjon som bekrefter utførelsen. Bygningsdelen er eldre, har begrenset forventet gjenværende levetid og bør vurderes for utskifting.

Konsekvens/tiltak
• Manglende oppgradering av våtrommet medfører høy risiko for at konstruksjonene ikke vil tåle vanlig bruk av vann eller lekkasjer. Selv om det er dusjkabinett, er det fortsatt en betydelig risiko for at våtrommets konstruksjoner ikke tåler lekkasjer. Dette kan føre til fuktskader på tilstøtende konstruksjoner.
