TILSTANDSRAPPORT

Boligtype

Enebolig

Klokkarveien 1

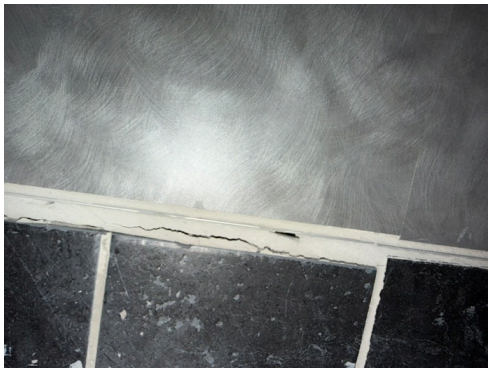
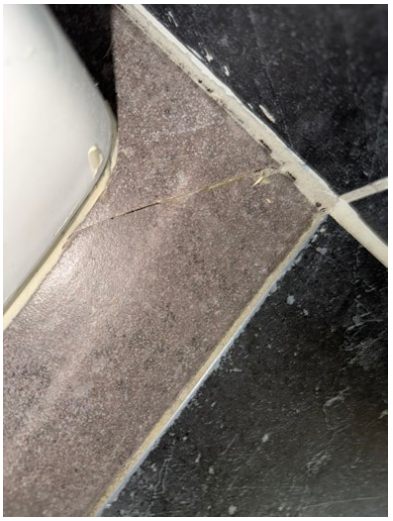
Bilde

Kommentar:
Etasjeskiller er trebjelkelag. Ingen svai eller svanker avdekket på bjelkelaget.
Bjelkelaget er fra opprinnelig byggeår og et avvik utover dagens normer må påregnes.

Normalt intervall for utbedring/reparasjoner av etasjeskiller i trebjelkelag 40 - 80 år.
