Tilstandsrapport

Enebolig

Røislivegen 36, 2847 KOLBU

Befaringsdato: 19.08.2026 **Rapportdato:** 24.08.2026 **Oppdragsnr.:** 22338-1317 **Eiendomsverdi ref nr:** LR1789

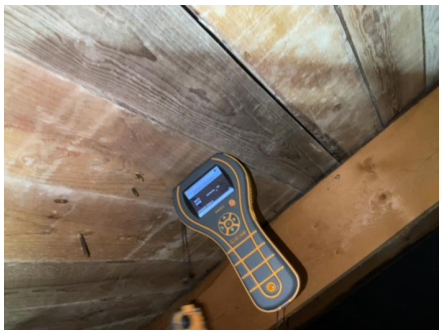
Vurdering av avvik:
• Deler av bygningsdelene er skjult og har en alder som øker sannsynligheten for skjulte feil. Bygningsdelene har oppnådd mye av sin forventede funksjonstid. Tilstandsgrad gitt pga. nevnte forhold.

• Spor etter skadedyr er registrert, ukjent omfang.

• Det bør etableres insektstnett på luftespalter for å forhindre skadedyr i takkonstruksjonen.
• Det er registrert åpninger og glipper der skadedyr kan trenge inn i konstruksjonen. Disse må tettes der åpningene overstiger ca. 6 mm, samtidig som nødvendig ventilasjon av konstruksjonen ivaretas. Det anbefales å sikre slike punkter for å redusere risikoen for inntrengning av skadedyr og påfølgende skader.

Konsekvens/tiltak
• Da deler av konstruksjon er skjult anbefaler jeg ytterligere undersøkelser av takkonstruksjon, og om det er skader. Det må da gjøres bygningsmessige inngrep eller benytte termografi for å kunne avdekke manglende lufting, dårlig isolering eller skjulte fuktskader.

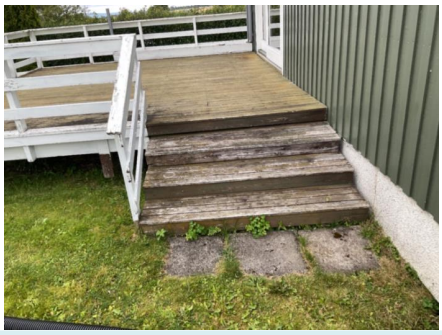
Vurdering av avvik:
• Konstruksjoner/overflater er værslitte.

• Forenklet konstruksjon som krever ekstra ettersyn og vedlikehold. Manglende håndverksmessig utførelse på deler av arbeid.

• Rekkverket i utvendig trapp er for lavt i forhold til dagens forskriftskrav.

Konsekvens/tiltak
• Manglende fundamentering på frostsikker grunn kan medføre setninger, bevegelser og skjevheter i konstruksjonen. Ved behov bør konstruksjonen sikres eller bygges om med fundamentering til frostfri dybde, alternativt med andre godkjente metoder som hindrer bevegelser.

• Forenklet / ufagmessig utført konstruksjon kan medføre redusert styrke, brukstid og funksjon. Slike løsninger gir økt risiko for skjevheter, deformasjoner og følgeskader på tilstøtende bygningsdeler. Ved behov bør konstruksjonen bygges om eller forsterkes.

• Mangelfull sikring kan føre til fallulykker eller at personer mister støtte, med fare for alvorlig skade.

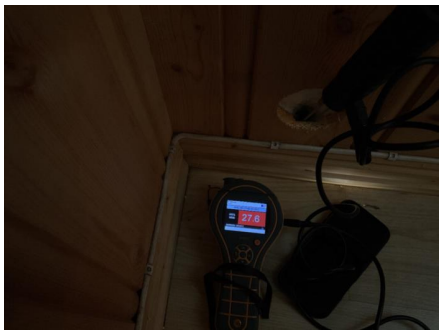
• Det bemerkes at de utforede yttervegger og oppforede gulv under utvendig terrengnivå er en risikokonstruksjon fordi det er fare skjulte feil og skader. Det kan være fukt/råteskader som ikke er synlig for bygningssakkyndig og det må foretas inngrep i konstruksjon for å avdekke avvik.

• Det er utført fuktmåling som indikerer forhøyede fuktverdier i innebygde konstruksjoner.

• Plast i yttervegger mot terreng, dette er ikke i henhold til dagens anbefaling pga. stor risiko for skader.

• Saltutslag/avskalling/fuktskjolder på vegg er registrert.

Det er utført fuktmåling som indikerer forhøyede fuktverdier i innebygde konstruksjoner.

Ved hulltaking er det påvist råeskader i svill i påforet vegg.
Plast i yttervegger mot terreng, dette er ikke i henhold til dagens anbefaling pga. stor risiko for skader.

Saltutslag og avskallinger på vegger er tegn på fuktighet i betongkonstruksjonen.

• Da deler av konstruksjon er kledd inn oppfordres det til ytterligere undersøkelser for å kunne avdekke eventuelle fuktskader..

• Da drenering ikke er oppgradert siden byggeåret er det viktig å følge med på konstruksjonene. Kjeller er innredet etter byggeåret, og dette endrer forutsetningene for konstruksjonene. Det er risiko for fuktskader i innebygget konstruksjon. Det er påregnelig med tiltak utvendig i form av drenering/isolering av grunnmur.

• Når det er plast i konstruksjonen anbefales ytterligere undersøkelser for å avklare omfanget av fukt og eventuelle skader på konstruksjonen. Ut fra resultatet av disse undersøkelsene og bruk av rommene treffes det beslutning om aktuelle utbedringstiltak. Feil oppbygning kan gi konsekvenser i fuktskader/kondens i innebygget konstruksjon.

• Saltutslag/avskalling/fuktskjolder indikerer fuktinntrenging, som over tid kan føre til nedbrytning av overflater, redusert materialstyrke og økt risiko for mugg- og råteskader. Dette kan gi dårligere inneklima. Det er påregnelig med tiltak utvendig i form av drenering/isolering av grunnmur.

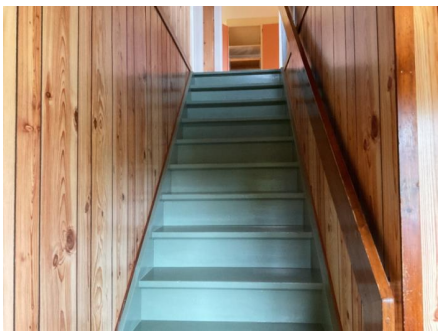
• Manglende håndløper kan redusere muligheten for støtte ved ferdsel i trappen. Forholdet kan medføre økt risiko for fallulykker og personskade, særlig for barn, eldre og personer med nedsatt balanse.

• Det anbefales å montere håndløper langs trappeløpet for å bedre sikkerhet og tilgjengelighet.

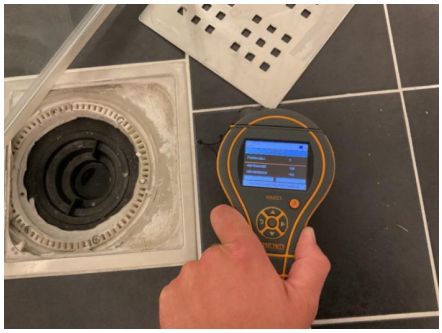
KJELLER > BAD

Mekanisk avtrekk. Tilluft ved dør.

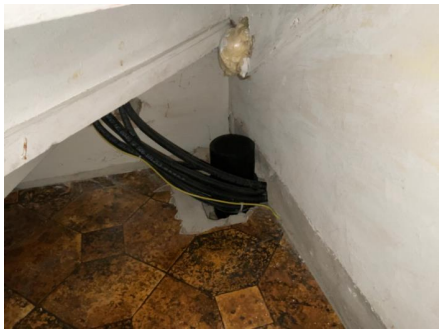
TG 2 Innvendige avløpsrør

Innvendige avløpsrør i: Plast. Soil/støpejern.
Innvendige avløpsrør av varierende alder. Deler av røropplegget ble skiftet ifm. renovering av bad i 2019.

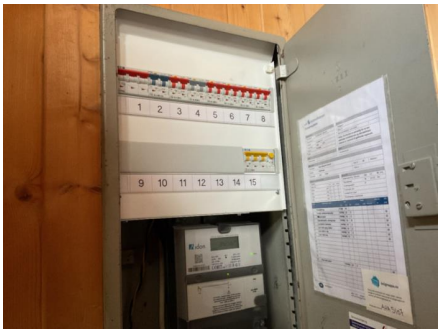
• Det er behov for at en kvalifisert elektrofaglig person kontrollerer det elektriske anlegget.

• Behov for kontroll av det elektriske anlegget indikerer usikkerhet rundt tilstand og sikkerhet. Eventuelle feil eller mangler kan medføre økt risiko for brann, elektrisk støt og skade på utstyr. Det elektriske anlegget må kontrolleres av kvalifisert elektrofaglig person. Eventuelle avvik bør utbedres for å sikre en trygg og forskriftsmessig installasjon.

• Jeg er ikke el. fagmann og jeg har ikke foretatt kontroll av det elektriske anlegget. Kontroll utført av sertifisert EL-kontrollør/takstmann anbefales.
