Tilstandsrapport

Enebolig
Gjemblevegen 17 A, 7602 LEVANGER
LEVANGER kommune
gnr. 3, bnr. 99

Befaringsdato: 18.08.2026 **Rapportdato:** 26.08.2026 **Oppdragsnr.:** 20346-1836 **Referansenummer:** AG2143

Autorisert foretak: Takst Midt AS **Sertifisert Takstingeniør:** Stian Hallan Iversen

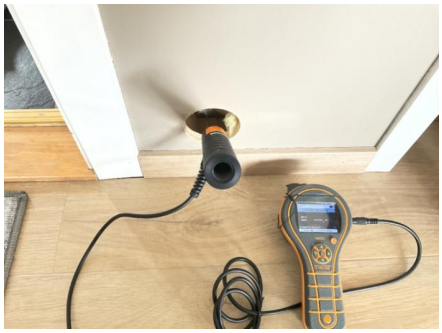
Våtrommet har avtrekksventilasjon.

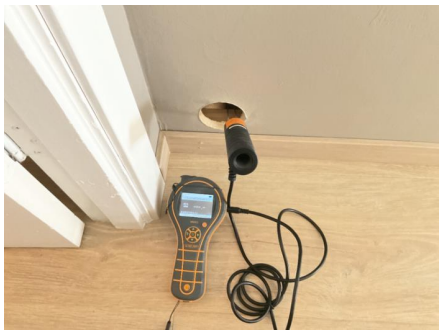
1. ETASJE > BAD

Vurdering av avvik:

• Det anbefales å etablere tilfredsstillende tilluft, for eksempel ved spalte under dør eller ventil i dør/vegg. Dette vil bidra til bedre ventilasjon og redusere fuktbelastningen i rommet.

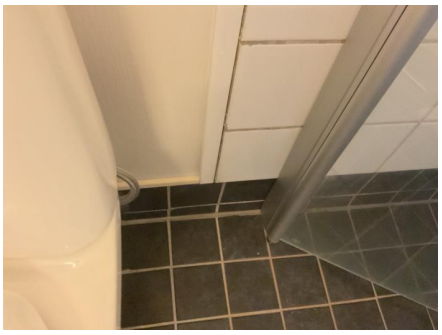
• Våtrommet må oppgraderes for å tåle normal bruk etter dagens krav.
Ikke montert klemring i sluk.
Ingen mekanisk avtrekk eller tilluft.
Ikke tett utførelse på overganger strie og fliser.
Alder på ca. 30 år er oppnådd.

• Manglende oppgradering av våtrommet medfører høy risiko for at konstruksjonene ikke vil tåle vanlig bruk av vann eller lekkasjer. Dette kan føre til fuktskader på tilstøtende konstruksjoner.

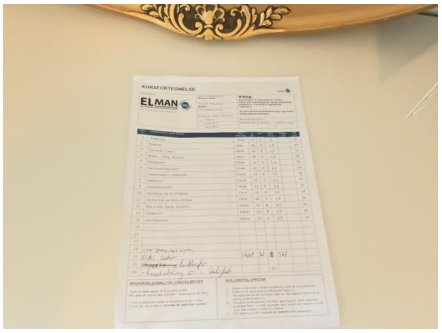
Sikringsskap er plassert i sokkel.
Skapet inneholder automatsikringer og måler.
Opprinnelig skap i leilighet med skrusikringer og måler.

Vurdering av avvik:
• Det er behov for at en kvalifisert elektrofaglig person kontrollerer det elektriske anlegget.
