Tilstandsrapport

Enebolig

Markensvegen 19
3880 DALEN
Gnr./Bnr.: 23/69
Tokke kommune

Rapportdato: 26.08.2026
Befaringsdato: 25.08.2026
Referansenummer: 15085268

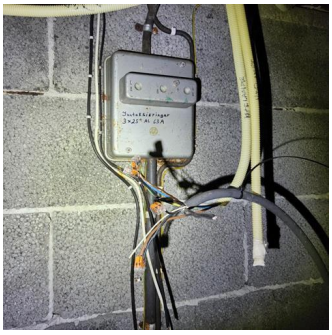
Det er observert tegn til ufagmessige arbeider på el-anlegget ved kabel og kobling i krypkjeller. Konsekvens er at ufagmessige arbeider øker sannsynligheten for feil og mangler på anlegget, noe som i verste fall kan føre til brann- og/eller støtfare. Det gjøres oppmerksom på at slike arbeider er ulovlig. Forholdet må kartlegges videre av fagkyndige.
