Tilstandsrapport

Enebolig
Moltevegen 9, 2409 ELVERUM
ELVERUM kommune
gnr. 25, bnr. 461

Befaringsdato: 11.09.2026 **Rapportdato:** 17.09.2026 **Oppdragsnr.:** 15798-1776 **Eiendomsverdi ref nr:** DB7922

Autorisert foretak: Takstrådet Harald Juliussen AS **Sertifisert Takstingeniør:** Harald Juliussen **Vår ref:** HJ 2026077

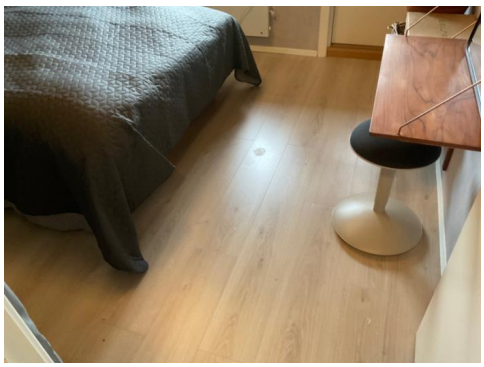
TG 1 **Overflater - gulv**

Innvendig er det gulv av laminat og belegg.

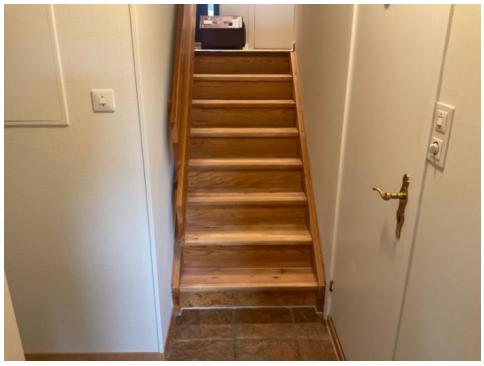
Gulvet er av betong med fliser og belegg. Veggene er kledd med plater og panel, og det er betong/mur. Hulltaking er ikke foretatt på grunn av tilstøtende konstruksjoner.

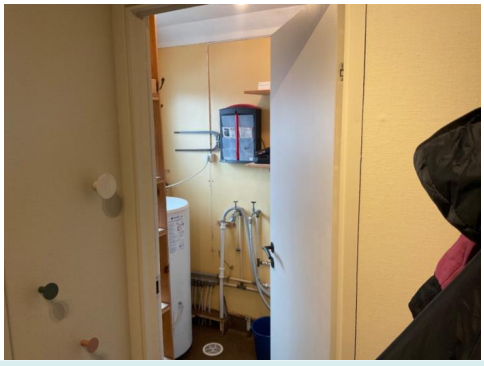
TG 2 Generell

Det foreligger ingen dokumentasjon. Våtrommet er oppført etter annet regelverk, sannsynligvis fra 1978. Rommet er ikke innredet som et våtrom iht. NS3600.

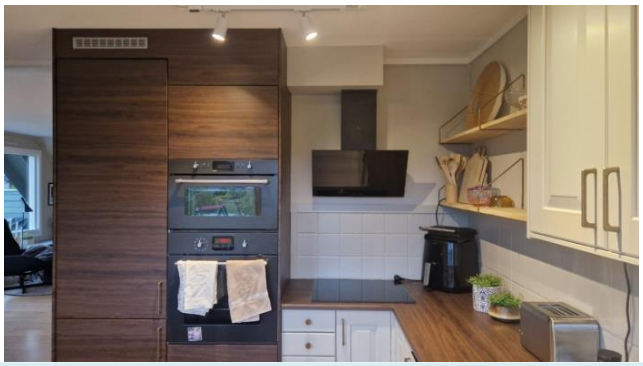
TG 1 Overflater og innredning

Kjøkkeninnredningen har profilerte fronter og benkeplate i laminat. Det er kjøl/fryseskap, oppvaskmaskin, induksjonstopp og stekeovn. Overskap induksjonstopp fra 2024.

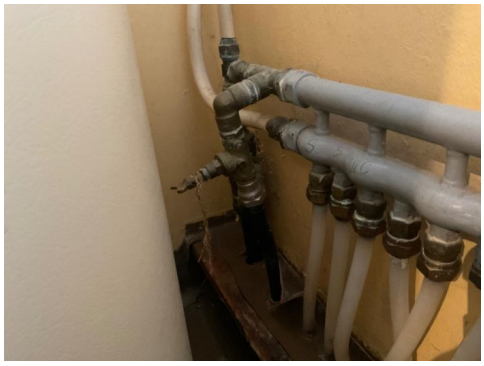
Innvendige vannledninger er av kobberrør med loddede, klemte eller andre type skjøter. Rør-i-rør er ikke besiktiget i rørskap.

• Kobberrør med loddede, klemte eller andre type skjøter eldre enn 33 år og har derfor usikker fremtidig funksjon.

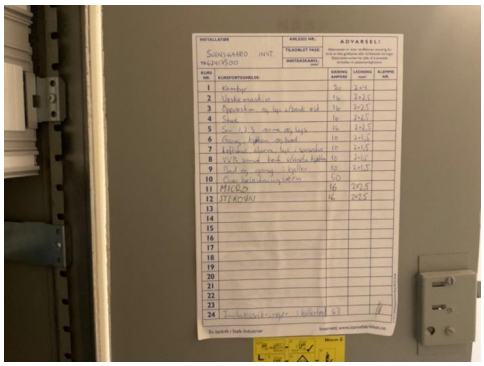
Varmekabler i gulv i underetasje, unntatt i boder.
3 faset el- inntak. Sikringsskap i underetasje med automatsikringer med jordfeilutløsere.
