Egenerklæring

Ballblomvegen 5, 2409 ELVERUM

19 Aug 2026

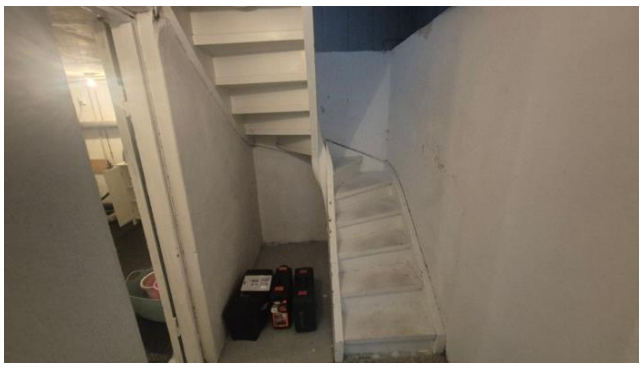
• Det mangler håndløper på vegg i trappeløpet. Dvs at den listen, stangen eller det håndtaket som er montert langs trappeløpet som man holder i når man går opp eller ned mangler.

• Det er ikke montert rekkverk på innvendig trapp.

• Manglende håndløper kan redusere muligheten for støtte ved ferdsel i trappen. Forholdet kan medføre økt risiko for fallulykker og personskade, særlig for barn, eldre og personer med nedsatt balanse.

• Manglende rekkverk kan redusere muligheten for støtte ved ferdsel i trappen. Forholdet kan medføre økt risiko for fallulykker og personskade, særlig for barn, eldre og personer med nedsatt balanse.
