Tilstandsrapport

Tomannsbolig

Disetsvingen 47, 2836 BIRI

Befaringsdato: 02.09.2026 **Rapportdato:** 02.09.2026 **Oppdragsnr.:** 22479-1146 **Eiendomsverdi ref nr:** KN3803

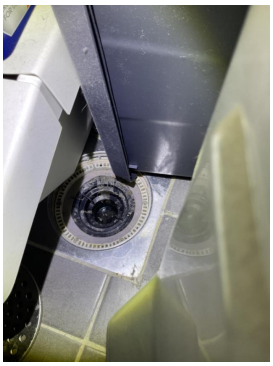
Rommet har plastsluk i gulv. Membran/tettesjikt er skjult i konstruksjonen, og utførelsen lar seg derfor ikke verifisere ved visuell kontroll.

Det foreligger ferdigattest for boligen. Våtrommet er oppført i forbindelse med boligens byggeår, og tiltaket er dermed omfattet av kravene som gjaldt på oppføringstidspunktet. For søknadspliktige våtrom i nye boliger var det krav om uavhengig kontroll av fuktsikring. Ferdigattesten innebærer at byggesaken er avsluttet av kommunen, men er ikke i seg selv dokumentasjon på den konkrete utførelsen av membran/tettesjikt. Det er ikke fremlagt særskilt dokumentasjon på tettesjiktets utførelse.

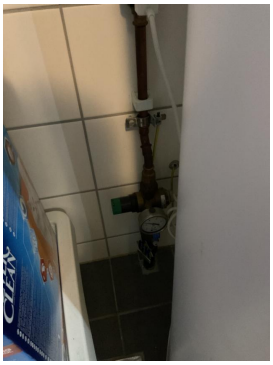
Innvendige vannrør er utført som rør-i-rør-system, med fordelerskap plassert på badet i hovedetasjen. Hovedstoppekran er lokalisert i skapet på badet, bak varmtvannsberederen.
