Tilstandsrapport

Enebolig
Skartlivegen 345, 2881 AUST-TORPA
NORDRE LAND kommune
gnr. 90, bnr. 25

Befaringsdato: 09.09.2026 **Rapportdato:** 17.09.2026 **Oppdragsnr.:** 12121-1505 **Eiendomsverdi ref nr:** QR9153

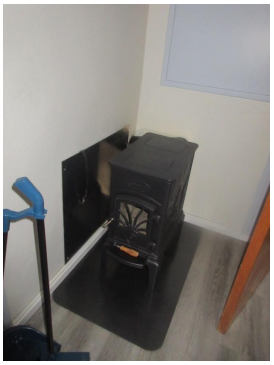
TG 2 Pipe/skorsteiner og ildsteder inne i boligen

Det er mursteinspipe, vedovn med glassdør i stue og på kjøkken, sotluke/feieluke i kjeller samt takkeovn.

• Det er observert noen sprekker i brannmur og pipe.

• Det anbefales å overvåke sprekkene i brannmur og pipe for å sikre at de ikke utvikler seg og fører til ytterligere skader eller redusert brannsikkerhet.
Ved økning i sprekkdannelser bør fagkyndig vurdere behov for utbedring.

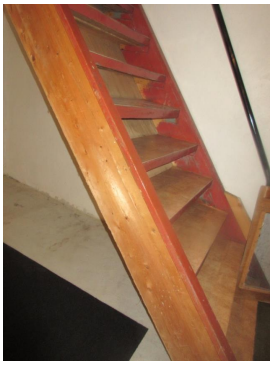
Trappen er en malt tretrapp til kjeller.

• Det er ikke montert rekkverk på innvendig trapp.

• Manglende rekkverk kan redusere muligheten for støtte ved ferdsel i trappen. Forholdet kan medføre økt risiko for fallulykker og personskade, særlig for barn, eldre og personer med nedsatt balanse.

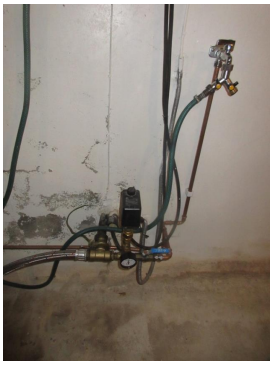
• Kobberrør med loddede, klemte eller andre type skjøter eldre enn 33 år og har derfor usikker fremtidig funksjon.

• Eldre plastrør har økt risiko for svikt, med fare for lekkasjer og vannskader.

• Eldre kobberrør med skjøter har økt risiko for lekkasjer og svikt i koblinger, med fare for vannskader.

• Det anbefales å vurdere utskifting av plastrør (rør-i-rør) som er eldre enn 40 år, da disse har usikker fremtidig funksjon og økt risiko for lekkasjer og vannskader.

• Det anbefales å vurdere utskifting av eldre kobberrør med loddede, klemte eller andre type skjøter, da alder medfører økt risiko for lekkasjer og vannskader.
Konsekvensen av å ikke utbedre er at rørene kan få redusert funksjon eller svikte, noe som kan føre til omfattende skader på bygningen.
