HÅKONS VEI 12

Tilstandsrapport

# Håkons vei 12, 1470 LØRENSKOG

Befaringsdato: 25.04.2025

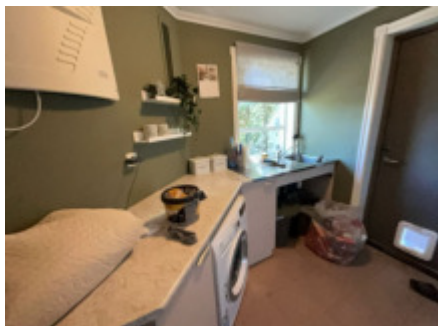
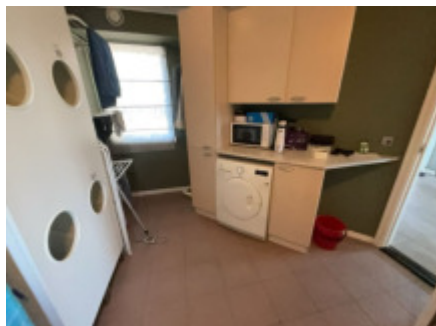
## 1 ETASJE > VASKEROM

### TO 1 Overflater vegger og himling

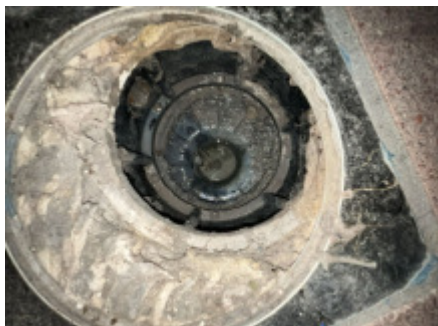
## 1 ETASJE > VASKEROM

### TG 2 Sanitærutstyr og innredning

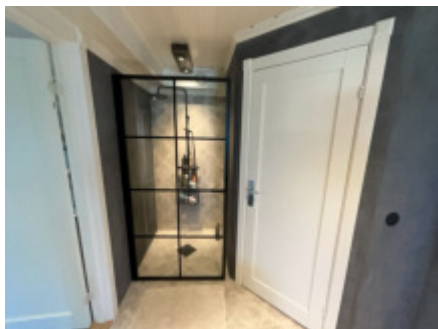
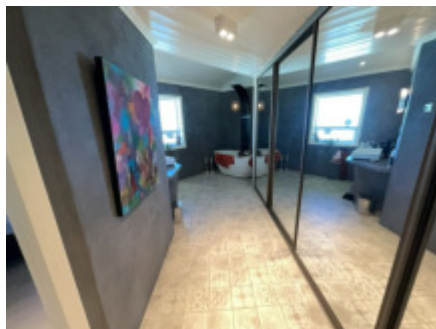
## 1 ETASJE > BAD

### Overflater vegger og himling

Avvikene gir grunn til å overvåke forholdet nøye for å unngå større skade eller følgeskader. Om ikke utskiftninger og oppussing utføres gir dette en kortere levetid samt kan medføre vekstvilkår for sopp og råte. Konsekvens anses som liten ved normal bruk, ved lekkasje/økt vannbelastning vil det bli vannskader i konstruksjoner og tilstøtende konstruksjoner som har store konsekvenser som kan gi vekstvilkår til sopp og råte.

- Det må gjøres tiltak for å lukke avviket.
- Uegnede materialer må fuktbeskyttes/utskiftes.

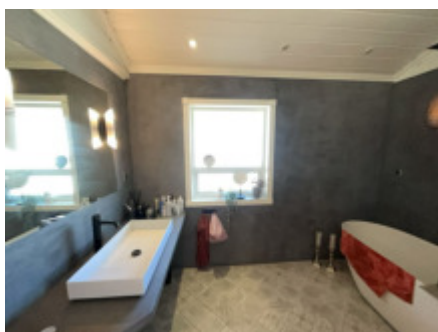
## 1 ETASJE > BAD

### Overflater Gulv

Dokumentasjon må foreligge for å lukke avviket i NS3600, Det må foreligge dokumentasjon, prosjektering, FDV (produktdatablader) dokumentasjon på produkter samt dokumentasjon som kontrollerklæringer fra utførende. Ved feil utførelse eller ikke dokumentert utførelse kan det ikke fastslås oppbyggingsmetode eller riktighet av skjulte konstruksjoner. Ved feil oppbygging eller bruk av produkter samt produkter som ikke er tilhørende til hverandre kan dette nedkorte levetid/brukstid samt gi økt fare for vannskader. Om badet ikke rehabiliteres/pusses opp kan det oppstå ytterligere skader. Bygningsdeler på bad og vaskerom må i tillegg til å få tilstandsgrad opp mot kravene som gjaldt da de ble bygget, også kontrolleres mot dagens krav, på bakgrunn av at bruken av slike rom har endret seg vesentlig opp gjennom årene. Det vil da være opp til kjøper å oppgradere badet eller annet våtrom. Oppussing/rehabiliteringer må påregnes. Risiko ved bruk/endret bruk er vannskader på badet og tilstøtende konstruksjoner. Eldre membran sprekker og blir porøst som da ikke holder vanntetthet. Konsekvens ved vannskader kan ha store økonomiske konsekvenser og det kan skade tilstøtende konstruksjoner.

**Kostnadsestimat: 100 000 - 300 000**

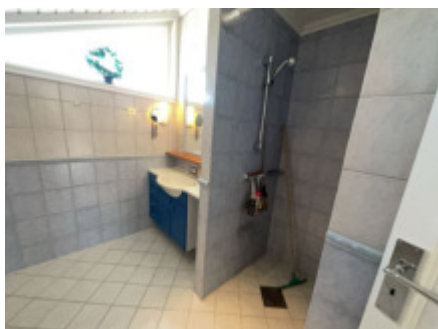
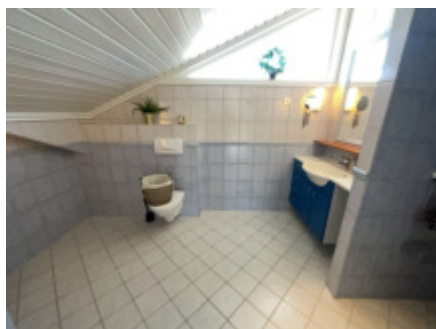
## 2 ETASJE > BAD

### TG 1 Overflater vegger og himling

Dokumentasjon må foreligge for å lukke avviket i NS3600, Det må foreligge dokumentasjon, prosjektering, FDV (produktdatablader) dokumentasjon på produkter samt dokumentasjon som kontrollerklæringer fra utførende. Ved feil utførelse eller ikke dokumentert utførelse kan det ikke fastslås oppbyggingsmetode eller riktighet av skjulte konstruksjoner. Ved feil oppbygging eller bruk av produkter samt produkter som ikke er tilhørende til hverandre kan dette nedkorte levetid/brukstid samt gi økt fare for vannskader. Om badet ikke rehabiliteres/pusses opp kan det oppstå ytterligere skader. Bygningsdeler på bad og vaskerom må i tillegg til å få tilstandsgrad opp mot kravene som gjaldt da de ble bygget, også kontrolleres mot dagens krav, på bakgrunn av at bruken av slike rom har endret seg vesentlig opp gjennom årene. Det vil da være opp til kjøper å oppgradere badet eller annet våtrom. Oppussing/rehabiliteringer må påregnes. Risiko ved bruk/endret bruk er vannskader på badet og tilstøtende konstruksjoner. Eldre membran sprekker og blir porøst som da ikke holder vanntetthet. Konsekvens ved vannskader kan ha store økonomiske konsekvenser og det kan skade tilstøtende konstruksjoner.

**Kostnadsestimat: Over 300 000**

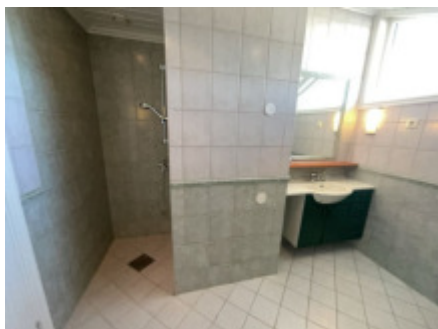
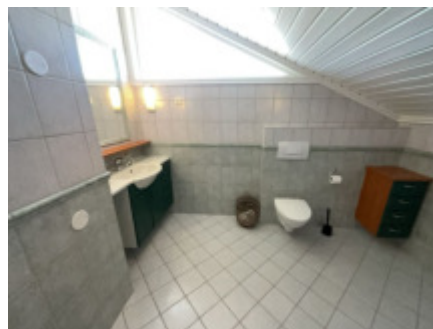
## 2 ETASJE > BAD 2

### TG 1 Overflater vegger og himling

Dokumentasjon må foreligge for å lukke avviket i NS3600, Det må foreligge dokumentasjon, prosjektering, FDV (produkt datablader) dokumentasjon på produkter samt dokumentasjon som kontrollerklæringer fra utførende. Ved feil utførelse eller ikke dokumentert utførelse kan det ikke fastslås oppbyggingsmetode eller riktighet av skjulte konstruksjoner. Ved feil oppbygging eller bruk av produkter samt produkter som ikke er tilhørende til hverandre kan dette nedkorte levetid/brukstid samt gi økt fare for vannskader. Om badet ikke rehabiliteres/pusses opp kan det oppstå ytterligere skader. Bygningsdeler på bad og vaskerom må i tillegg til å få tilstandsgrad opp mot kravene som gjaldt da de ble bygget, også kontrolleres mot dagens krav, på bakgrunn av at bruken av slike rom har endret seg vesentlig opp gjennom årene. Det vil da være opp til kjøper å oppgradere badet eller annet våtrom. Oppussing/rehabiliteringer må påregnes. Risiko ved bruk/endret bruk er vannskader på badet og tilstøtende konstruksjoner. Eldre membran sprekker og blir porøst som da ikke holder vanntetthet. Konsekvens ved vannskader kan ha store økonomiske konsekvenser og det kan skade tilstøtende konstruksjoner.

**Kostnadsestimat: Over 300 000**

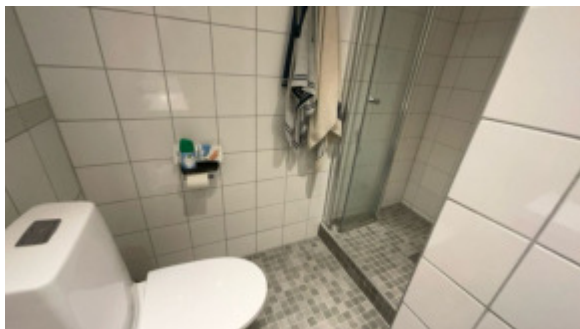
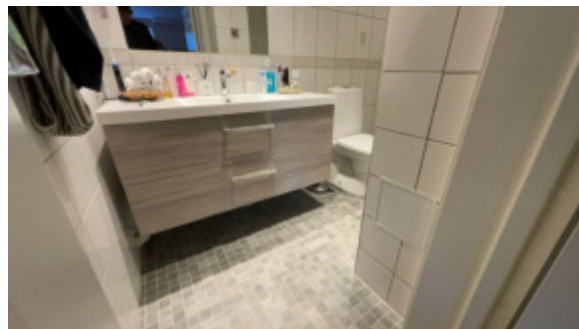
## INNREDET DEL > BAD

### TG 1 Overflater vegger og himling

**Kostnadsestimat: 100 000 - 300 000**

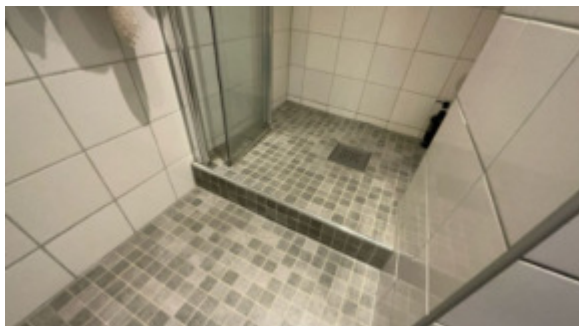
## INNREDET DEL > BAD

### Sluk, membran og tettesjikt

Dokumentasjon må foreligge for å lukke avviket i NS3600, Det må foreligge dokumentasjon, prosjektering, FDV (produktatablader) dokumentasjon på produkter samt dokumentasjon som kontrollerklæringer fra utførende. Ved feil utførelse eller ikke dokumentert utførelse kan det ikke fastslås oppbyggingsmetode eller riktighet av skjulte konstruksjoner. Ved feil oppbygging eller bruk av produkter samt produkter som ikke er tilhørende til hverandre kan dette nedkorte levetid/brukstid samt gi økt fare for vannskader. Om badet ikke rehabiliteres/pusses opp kan det oppstå ytterligere skader. Bygningsdeler på bad og vaskerom må i tillegg til å få tilstandsgrad opp mot kravene som gjaldt da de ble bygget, også kontrolleres mot dagens krav, på bakgrunn av at bruken av slike rom har endret seg vesentlig opp gjennom årene. Det vil da være opp til kjøper å oppgradere badet eller annet våtrom. Oppussing/rehabiliteringer må påregnes. Risiko ved bruk/endret bruk er vannskader på badet og tilstøtende konstruksjoner. Eldre membran sprekker og blir porøst som da ikke holder vanntetthet. Konsekvens ved vannskader kan ha store økonomiske konsekvenser og det kan skade tilstøtende konstruksjoner.

**Kostnadsestimat: 100 000 - 300 000**

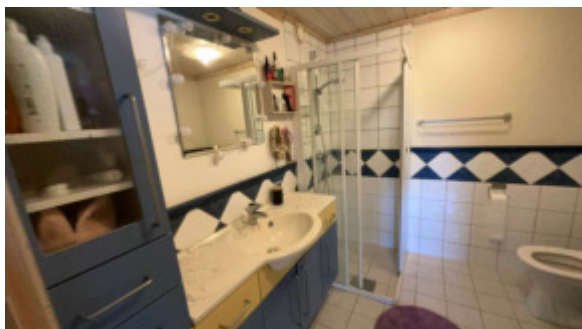
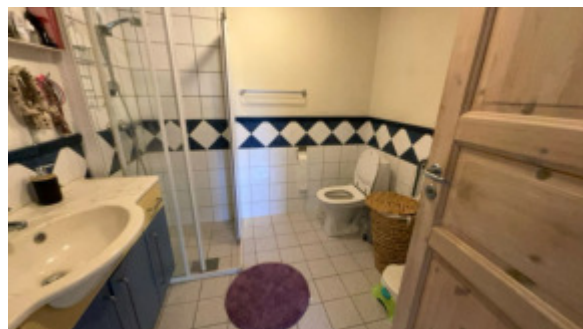
## HYBEL > BAD

### TG 1 Overflater vegger og himling

Dokumentasjon må foreligge for å lukke avviket i NS3600, Det må foreligge dokumentasjon, prosjektering, FDV (produktdatablader) dokumentasjon på produkter samt dokumentasjon som kontrollerklæringer fra utførende. Ved feil utførelse eller ikke dokumentert utførelse kan det ikke fastslås oppbyggingsmetode eller riktighet av skjulte konstruksjoner. Ved feil oppbygging eller bruk av produkter samt produkter som ikke er tilhørende til hverandre kan dette nedkorte levetid/brukstid samt gi økt fare for vannskader. Om badet ikke rehabiliteres/pusses opp kan det oppstå ytterligere skader. Bygningsdeler på bad og vaskerom må i tillegg til å få tilstandsgrad opp mot kravene som gjaldt da de ble bygget, også kontrolleres mot dagens krav, på bakgrunn av at bruken av slike rom har endret seg vesentlig opp gjennom årene. Det vil da være opp til kjøper å oppgradere badet eller annet våtrom. Oppussing/rehabiliteringer må påregnes. Risiko ved bruk/endret bruk er vannskader på badet og tilstøtende konstruksjoner. Eldre membran sprekker og blir porøst som da ikke holder vanntetthet. Konsekvens ved vannskader kan ha store økonomiske konsekvenser og det kan skade tilstøtende konstruksjoner.

**Kostnadsestimat: Over 300 000**

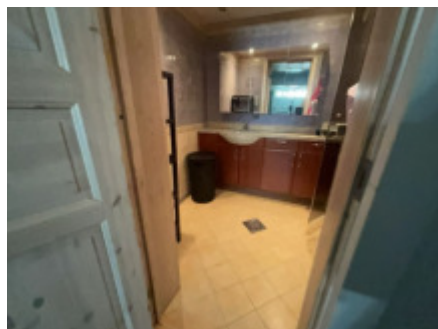
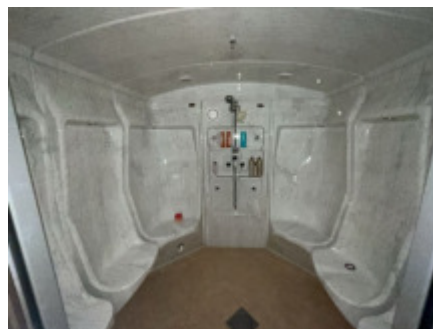
## KJELLER > BAD

### Overflater vegger og himling

- Dokumentasjon må foreligge for å lukke avviket i NS3600, Det må foreligge dokumentasjon, prosjektering, FDV (produktdatablader) dokumentasjon på produkter samt dokumentasjon som kontrollerklæringer fra utførende. Ved feil utførelse eller ikke dokumentert utførelse kan det ikke fastslås oppbyggingsmetode eller riktighet av skjulte konstruksjoner. Ved feil oppbygging eller bruk av produkter samt produkter som ikke er tilhørende til hverandre kan dette nedkorte levetid/brukstid samt gi økt fare for vannskader. Om badet ikke rehabiliteres/pusses opp kan det oppstå ytterligere skader. Bygningsdeler på bad og vaskerom må i tillegg til å få tilstandsgrad opp mot kravene som gjaldt da de ble bygget, også kontrolleres mot dagens krav, på bakgrunn av at bruken av slike rom har endret seg vesentlig opp gjennom årene. Det vil da være opp til kjøper å oppgradere badet eller annet våtrom. Oppussing/rehabiliteringer må påregnes. Risiko ved bruk/endret bruk er vannskader på badet og tilstøtende konstruksjoner. Eldre membran sprekker og blir porøst som da ikke holder vanntetthet. Konsekvens ved vannskader kan ha store økonomiske konsekvenser og det kan skade tilstøtende konstruksjoner.

- Sluket må sjekkes og rengjøres jevnlig.
  - Overvåk tilstanden jevnlig. For å få tilstandsgrad 0 eller 1 må slukløsningen skiftes ut og sannsynligvis må også membransjiktet skiftes/utbedres. Det er imidlertid vanskelig å si noe om tidspunktet for når dette er nødvendig.

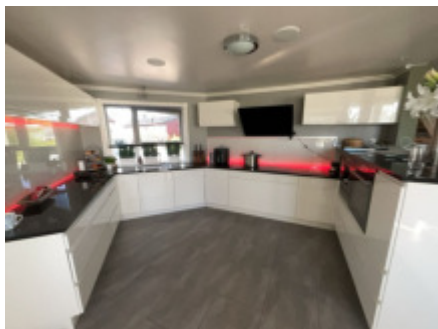
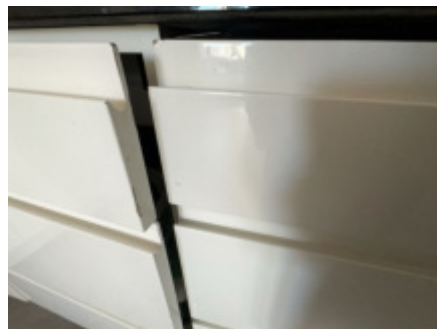
## 1 ETASJE > KJØKKEN

### TG 2 Avtrekk

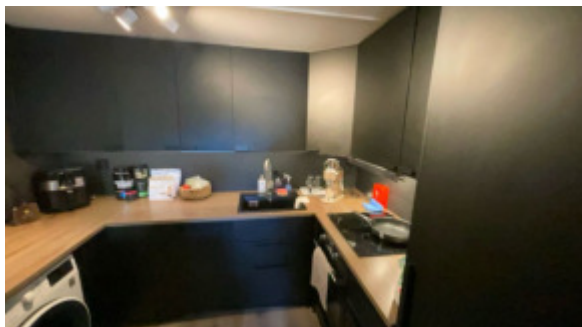
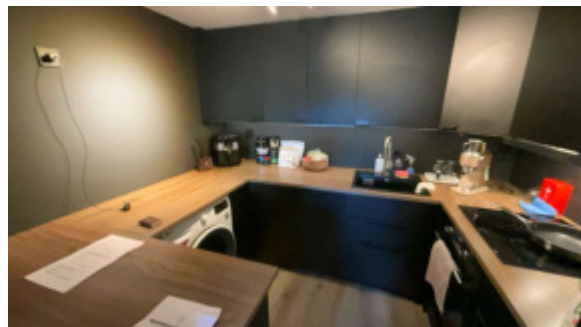
Avvikene gir grunn til å overvåke forholdet nøye for å unngå større skade eller følgeskader. Det anbefales montering av lekkasjesikring for å begrense skader ved lekkasje hvor konsekvensen kan være stor samt gi store følgeskader.

Det anbefales montering av lekkasjesikring rundt vaskemaskin.

- Komfyrvakt må monteres.

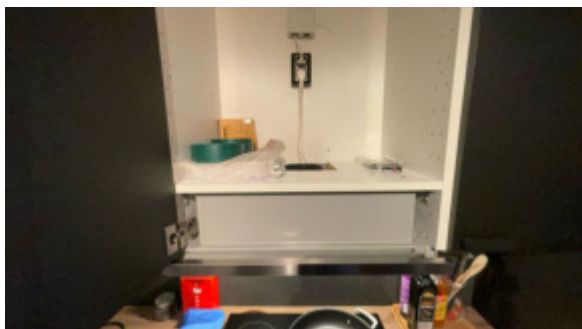
### TG 2 Avtrekk

Avvikene gir grunn til å overvåke forholdet nøye for å unngå større skade eller følgeskader. Økt matos og dårlig inneklime kan forekomme ved mat-tilbredning.

- Om mulig bør det etableres mekanisk/forsert avtrekk ut fra kokesonen.

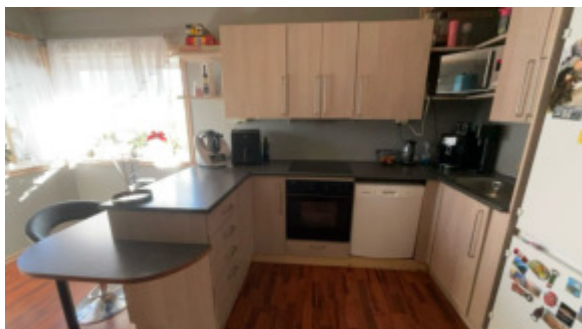
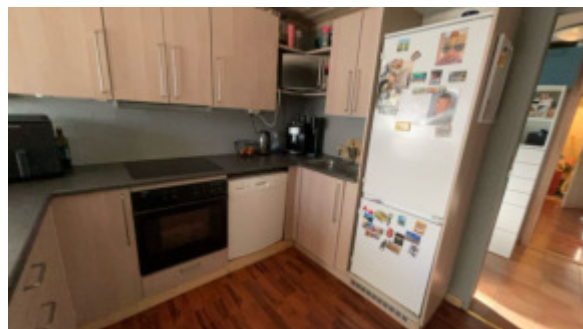
Avvikene gir grunn til å overvåke forholdet nøye for å unngå større skade eller følgeskader. Oppussing/rehabiliteringer må påregnes for å få innredningen opp til dagens standard og forventet utsende og bruk. Konsekvensen anses som liten utover det estetiske. Det anbefales montering av komfyrvakt for å begrense skader ved brann hvor konsekvensen kan være stor.

- Det må foretas tiltak for å lukke avviket.

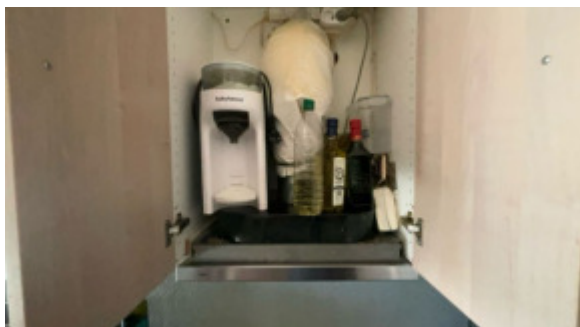
Eldre elektriske installasjoner kan plutselig slutte å fungere, noe som kan føre til økt matos og dårlig inneklime. Økt matos og dårlig inneklime kan forekomme ved mat-tilbredning. Avvikene gir grunn til å overvåke forholdet nøye for å unngå større skade eller følgeskader.

- Det må foretas tiltak for å lukke avviket.

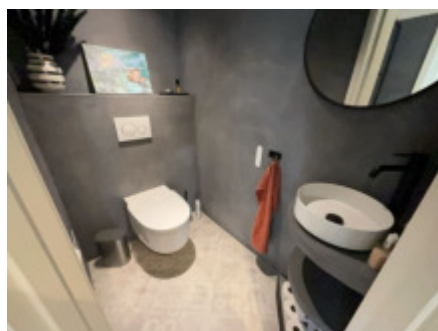
### 1 ETASJE > TOALETTROM

- Det er ikke påvist tilfredsstillende løsning for å synliggjøre lekkasje fra innebygget sisterner.

Det skal være mulig å oppdage eller sikre lekkasjevann fra innebygget sisternen for å begrense eventuelt skadeomfang.

Ved lekkasje som ikke synliggjøres kan dette medføre vannskader på badet samt tilstøtende konstruksjoner, samt vann gir gode vekstvilkår for sopp og råteskader. Det må etableres mulighet for synliggjøring av lekkasjevann ved innebygget sisternen.

- Det må gjøres tiltak for å lukke avviket.
- Ved implementering av innebygget sisterner var det ikke krav om lekkasjesikring, konstruksjonen bør jevnlig observeres.

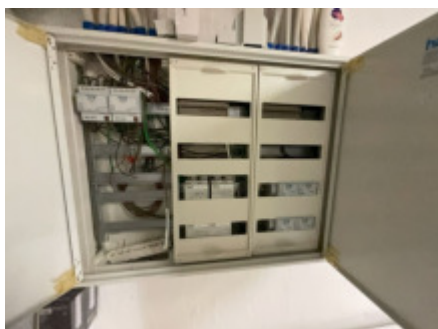
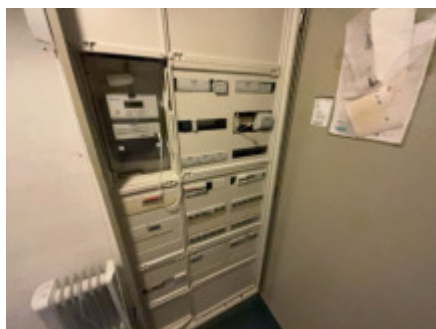
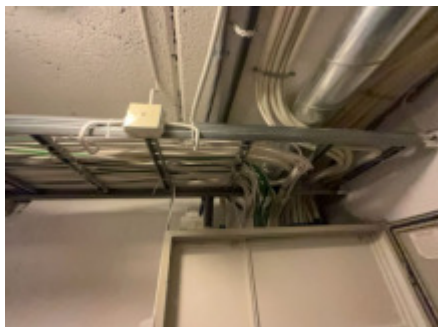
**Ja** **MERK;** Det er eiers plikt å sørge for at det elektriske anlegget til en hver tid er godkjent. Takstmannen er ikke el. fagkyndig. Det anbefales nærmere kontroll av el. anlegget av godkjent el. installatør pga. alder og manglede dokumentasjon på anlegget. Det er et stort og kompleks el. anlegg i boligen, det anbefales nærmere undersøkelser.

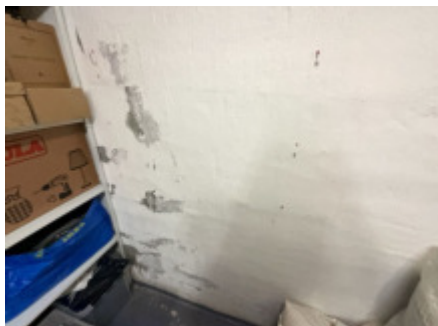
Avvikene gir grunn til å overvåke forholdet nøye for å unngå større skade eller følgeskader. Eldre drenering, drenering er anbefalt vedlikehold ca. hvert 5 år. Dreneringens funksjon vil naturlig være nedsatt pga. alder og bruksbelastning over tid samt manglende vedlikehold. Skader kan plutselig oppstå. Utskiftninger må påregnes. Om oppussing/utskiftning ikke utføres kan ytterligere skader oppstå. På bakgrunn av innvendige observasjoner med saltutslag og fuktmerker må det påregnes utskiftninger av drenering og tilstøtende masser mot grunnmur.

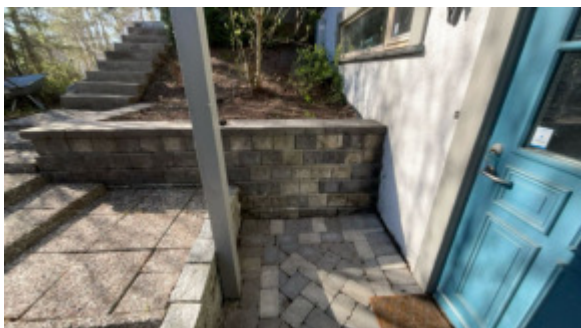
Avvikene gir grunn til å overvåke forholdet nøye for å unngå større skade eller følgeskader. Pga. sikkerhet må rekkverk monteres, person skader kan oppstå. Oppussing/rehabiliteringer må påregnes.
