RANDSFJORDVEGEN 897

# Tilstandsrapport

📍 Randsfjordvegen 897 , 2864 FALL

Befaringsdato: 20.10.2022

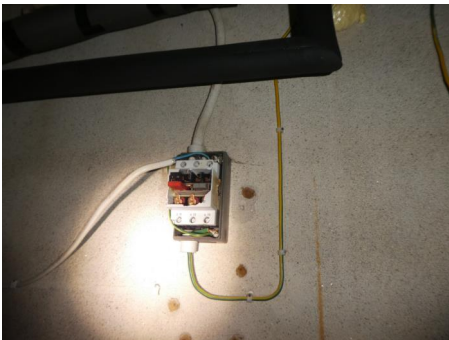
**Lokalt observert el.punkter som ikke er isolerte. El. opplegg fremsto estetisk ufagmessig utført enkelte steder og noe av arbeider er trolig utført av ufaglært. Alder tilsier at oppgradering må påregnes som nært forestående. El. kontroll anbefales for ytterligere informasjon og detaljer. Kostnadsestimat er kun vurdert ut fra det som er synlig og evt større feil som avdekkes av fagperson medfører høyere kostnader.**

Kostnadsestimat : Under 10 000
