ØSTRE LENSMAANNSVEG 13

Befaringsdato: 18.11.2022 Rapportdato: 24.11.2022 Oppdragsnr: 20349-1256 Referansenummer: CO2187

Autorisert foretak: Takstforum Telemark AS

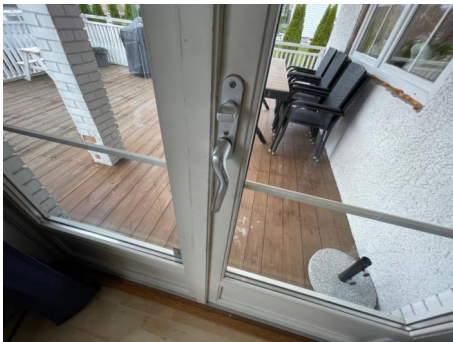
Verandadør i malt utførelse med isolerglass fra 2006.

Defekt dørvrider

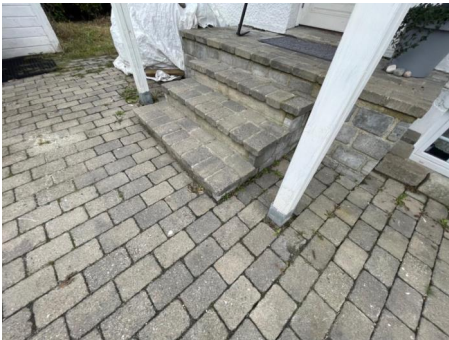
Rekkverk mangler.

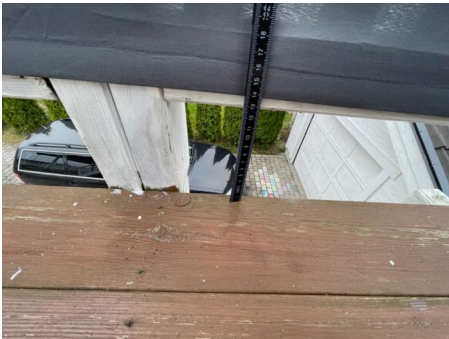
Åpning mer enn 10 cm.

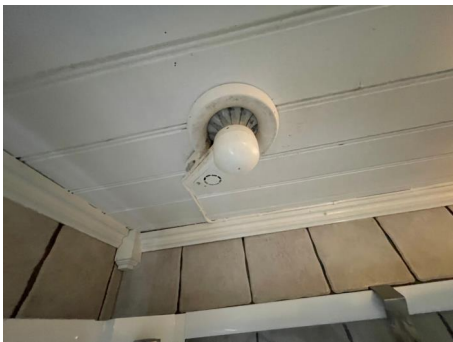
Rommet er ventilert med mekanisk avtrekksvifte i tak.

Defekt vifte

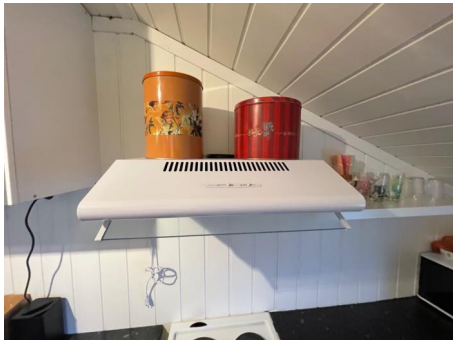
Mekanisk kullfilteravtrekk er montert til innredningen og etablert over komfyr. Avtrekk er ikke tilkoblet strøm.

Kullfilter uten strøm

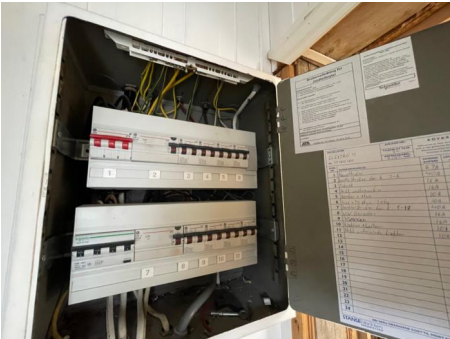
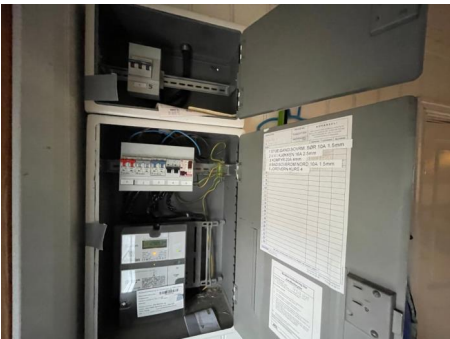
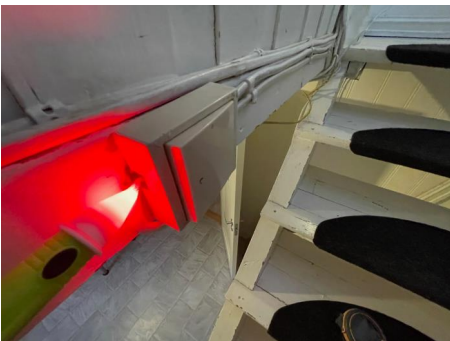
Anlegg mangler dokumentasjon og store deler er utført av eier. Det anbefales elektrisk kontroll på anlegg med utbedringer.

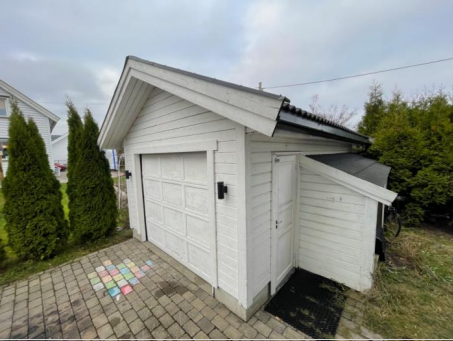
Beskrivelse
Garasje fra 2010 med støpt dekke. Yttervegg av bindingsverk med utvendig bordkledning. Takstol med saltakform som er tekket med takstein. Leddport og dør for tilkomst.
Anmerkning: Dør går på karm, kledning med behov for vedlikehold.
