FAUKALMOEN 42

Tilstandsrapport

Faukalmoen 42, 2849 KAPP

Befaringsdato: 20.03.2023 Rapportdato: 24.03.2023 Oppdragsnr.: 13926-1301 Referansenummer: IL4836

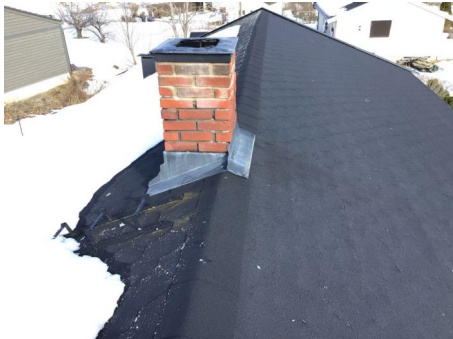
Taktekking.

Taket er tekket med asfaltshingel.

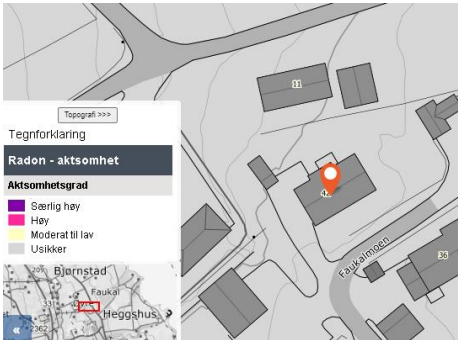
RadonTG 2

Det er ikke foretatt radonmålinger og bygget er heller ikke utført med radonsperre.

Eiendommen ligger i et området som er markert med usikker aktsomhet i kartet.

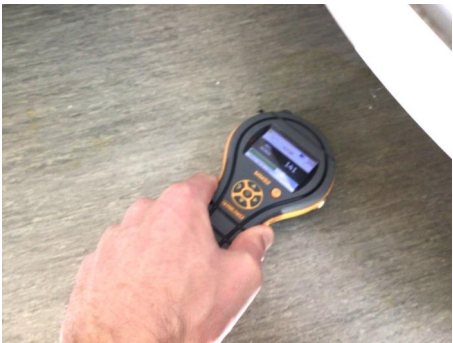
Vindu i våtsone.

Ved bruk av fuktindikator på utsatte steder registrerte jeg ingen unormale verdier.

Med bakgrunn i at våtrommet er ca. 52 år, eldre våtrom erfaringsmessig er utsatt for lekkasjer og påviste avvik må våtrommet påregnes oppgradert. Det er blant annet ikke tilfredsstillende membran, ventilasjon eller fall etter dagens krav. Løst belegg. Det gjøres oppmerksom på at våtrommet er vurdert ut fra kravene som gjaldt da det ble bygget og dagens krav. Tilstandsgrad gitt pga. nevnte forhold.

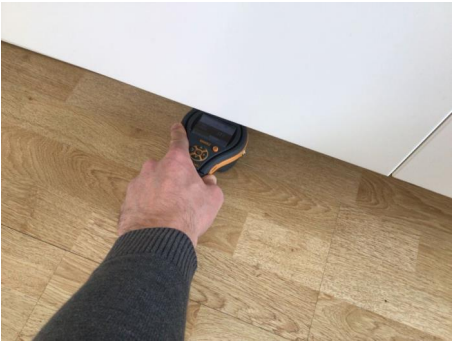
Ved bruk av fuktindikator registrerte jeg ingen unormale verdier.

- Det er påvist skader på overflater/kjøkkeninnredning utover normal slitasjegrad.

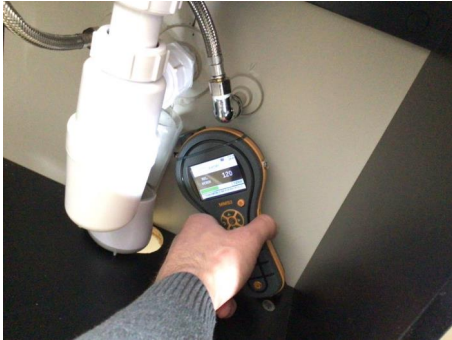
Belegg på gulv. Plater på vegg. Plater i himling. Speil. Enkel innredning. Gulvmontert wc. Panelovn. Naturlig avtrekk. Tilluft i dør.

Ved bruk av fuktindikator på utsatte steder registrerte jeg ingen unormale verdier.

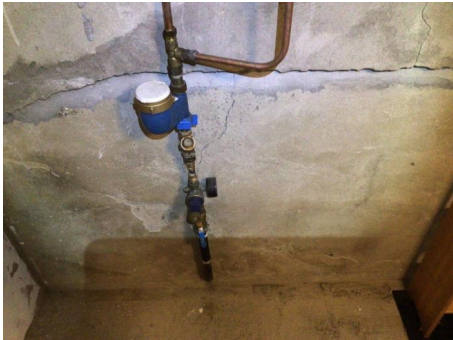
Stoppekran i kjeller.

Rørapplegg er ikke lagt vannskadesikkert. Tilstandsgrad gitt pga. nevnte forhold. Utilstrekkelig innfesting av rør registrert. Eldre jernrør kan være utsatt for rust/groing og gi redusert gjennomstrømning/risiko for lekkasjer. Alder er normalt i seg selv en vurderingskriterie hva angår slitasjegrad. Tilstandsgrad gitt pga. nevnte forhold.

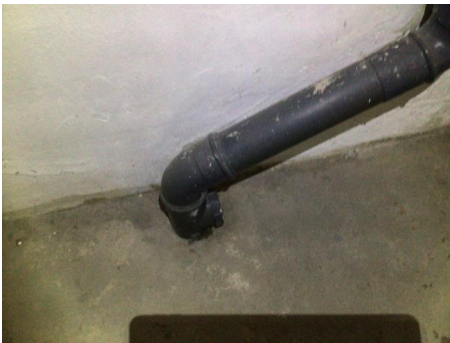
Stakeluke i kjeller.

Eldre jernrør kan være utsatt for rust/groing og gi redusert gjennomstrømning/risiko for lekkasjer. Alder er normalt i seg selv en vurderingskriterie hva angår slitasjegrad. Tilstandsgrad gitt pga. nevnte forhold.

- Det er ikke behov for utbedringstiltak siden anlegget fungerer i dag, men ut ifra alder kan skader plutselig oppstå på eldre anlegg.

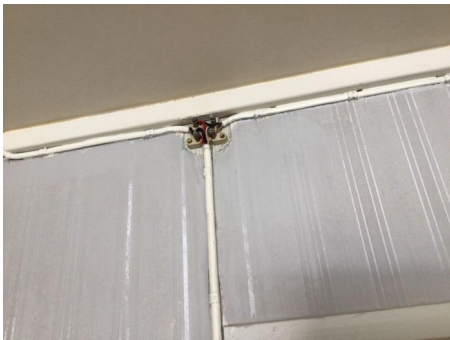
Manglende deksel.

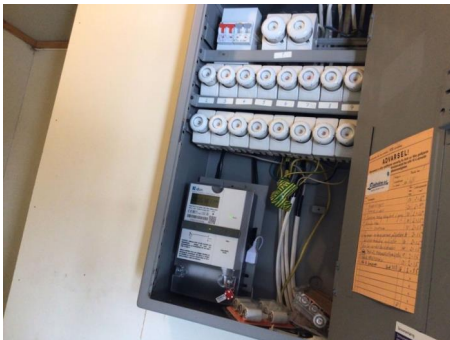
Sikringsskap i trapperom. To automatsikringer.
