KRISTIN LAVRANSDATTERS VEG 21

Tekniske dokumenter

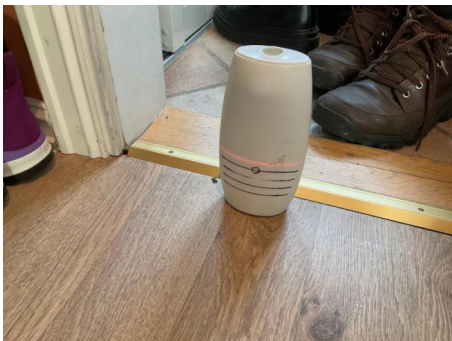
Etasjeskiller av treverk/bjelkelag mellom etasjene. Det er kontrollert skjevhet/retningsavvik i 2 rom per plan. Det er kontrollert skjevhet/retningsavvik i stue-gang og ett soverom. Avviket er på det meste målt til maksimalt 8 mm gjennom hele rommene og er innenfor kravene til tilstandsgrad 1 (TG1) iht NS3600.

Måling av skjevhet/retningsavvik på gulv (hovedplan)

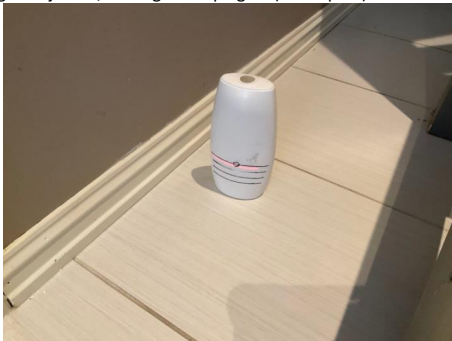
Måling av skjevhet/retningsavvik på gulv (u.etg)

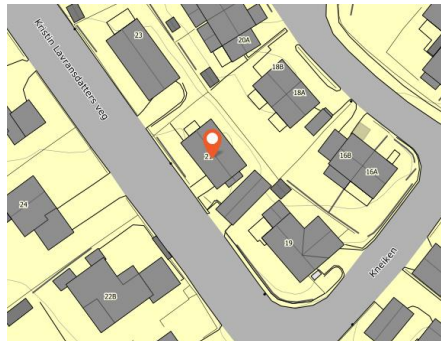
Det foreligger ingen kjente opplysninger om radon.

Lokalt utsnitt fra aktsomhetskart for radon

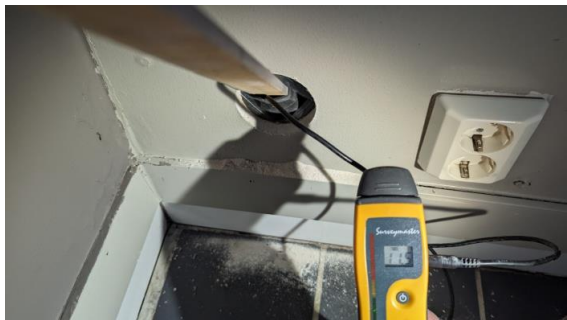
Boligen har sokkel/underetasje. Etasjen inneholder innredede rom/oppholdsrom.  
Kjellergulv av betonggulv med fliser. For det meste innvendig utforede vegger i rom under terreng.  
Hulltaking er foretatt i utforet vegg uten å påvise unormale forhold (fuktprosent i bunnsvill ble målt under11,5 vekt-%)

Måling av fukt i utforet vegg

Målte fuktverdier ligger under grensen for utvikling av råte på kontrollert sted, men det kan være lokale variasjoner i fuktnivå som tilsier at fukten kan være kritisk andre steder i påforingen. Eksakt tilstand på påforede yttervegger er ikke fullstendig kontrollerbart uten bygningsmessige inngrep.

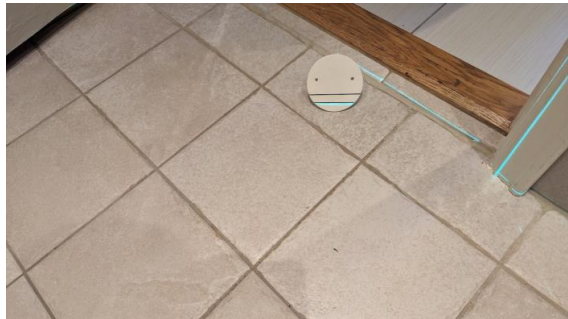
Flislagt gulv med elektriske varmekabler.  
Lokalt fall mot sluk er ikke fullstendig undersøkt grunnet manglende tilkomst til sluk (under kabinett).Det er påvist fall mot sluksone i øvrige deler av gulv.

Måling av fallforhold på gulv mot sluk

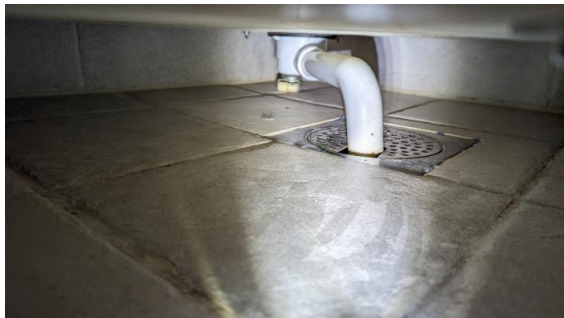
Sluk under kabinett

Plastsluk med påvist mansjett og klemring. Ukjent membran/tettesjikt.

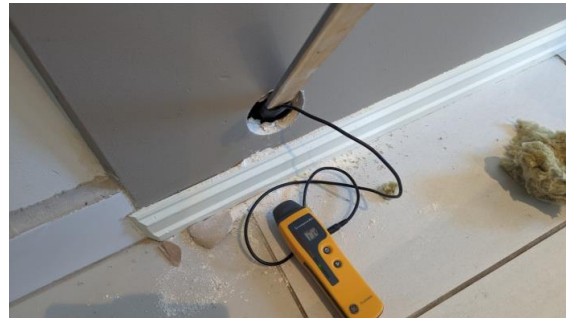
Det er foretatt hulltaking i vegg bak dusjonen uten påviste avvik.

Fuktsøk i tilstøtende vegg til bad

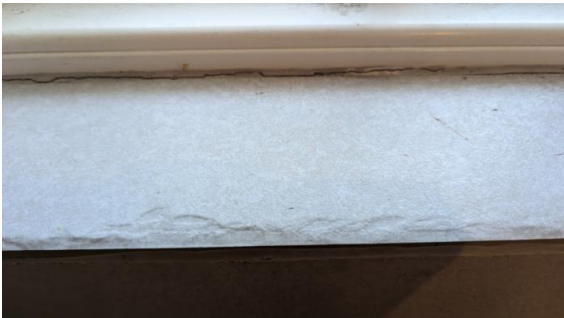
Noe oppsprekking i fuge i vindussmyg  
Vindu er plassert i våtsone. Dette er en generelt frarådet løsning, men medfører lav risiko for fukt- og følgeskader med dagens løsning (bruk av kabinett)

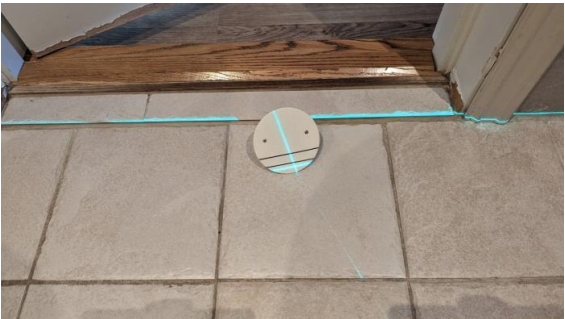
Flislagt gulv med elektriske varmekabler.  
Lokalt fall mot sluk er ikke fullstendig undersøkt grunnet manglende tilkomst til sluk (under kabinett). Det er påvist fall mot sluksone i øvrige deler av gulv.

Måling av fallforhold på gulv mot sluk

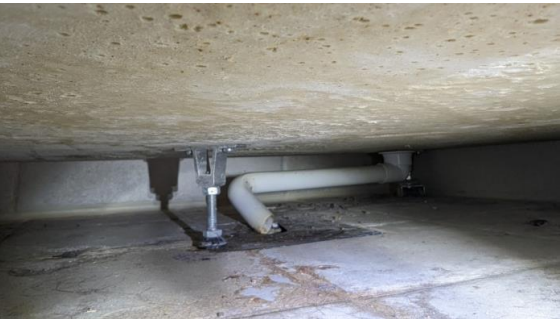
Sluk under kabinett

Inspeksjon av sluk lot seg ikke gjennomføre på befaringsdagen grunnet manglende tilkomst (under dusjkabinett)

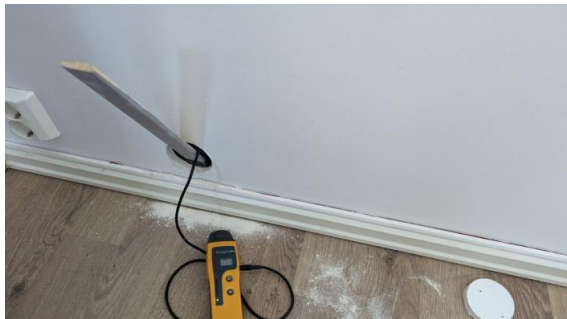
Det er foretatt hulltaking i vegg bak dusjonen uten påviste avvik.

Fuktsøk i tilstøtende vegg til bad (fra soverom)

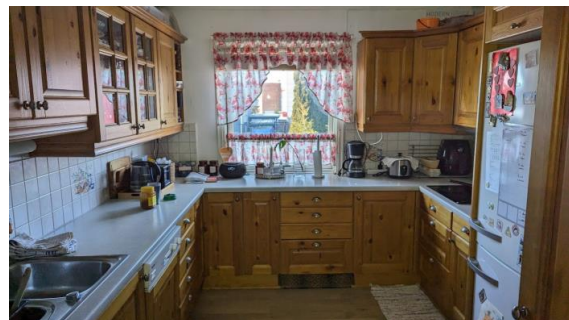
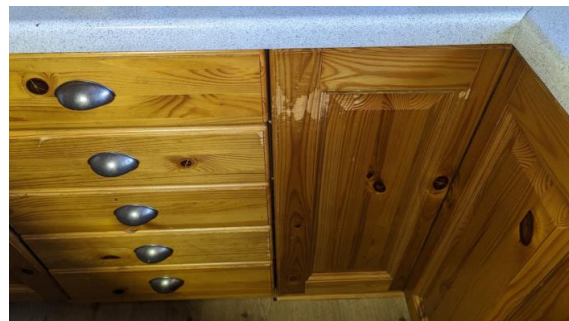
Det er påvist skader på overflater/kjøkkeninnredning utover normal slitasjegrad.  
Tilstandsgrad gitt pga. nevnte forhold.

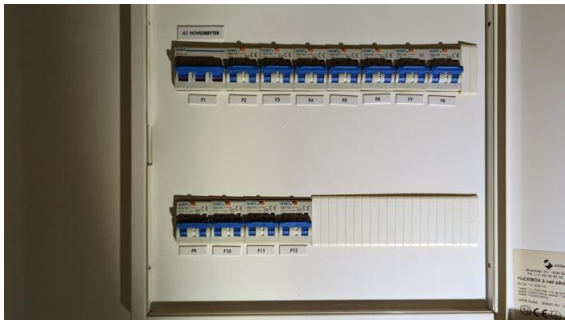
Sikringsskap til hovedplan

**Boligens elektriske anlegg gis en TG2 på grunn av manglende dokumentasjon på elektriske arbeider og tidligere utførte kontroll.**  
**Det anbefales en gjennomgang av anlegget med elektrofaglig person.**

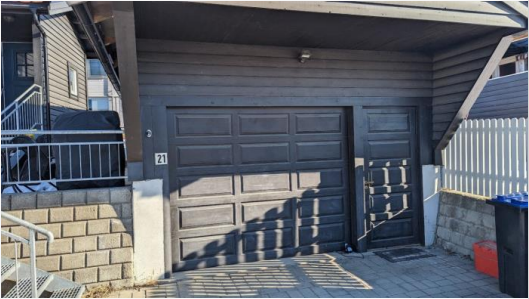
## Garasje

<b>Anvendelse</b> Garasje	
<b>Byggeår</b> 2005	<b>Kommentar</b> Byggeår fremgår av matrikkelen
<b>Standard</b> Bygningen fremstår med en bygningsmessig forventet standard ut ifra byggeåret. Bygningen er ikke tilstandsvurdert på lik linje med boligen.	
<b>Vedlikehold</b> Bygningen fremstår for det meste som normalt løpende vedlikeholdt.

**Beskrivelse**  
Garasje med avdelt bod i bakkant.  
Garasjen er oppført på antatt kantforsterket plate av betong. Støpt/murt oppkant.  
Yttervegger av uisolerte trekonstruksjoner. Utvendige fasader med trekledning. Saltak med tekking av stålplater. Undertak av sutaksplater.
