GAMLEVEGEN 167

Befaringsdato: 18.04.2023

Tilstandsrapport

ENE BOLIG

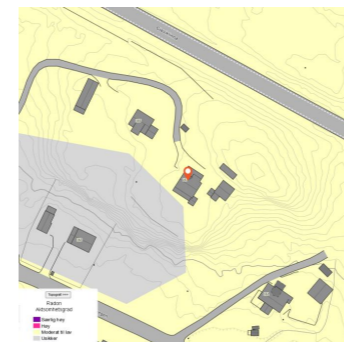
TG 2

Det er ikke foretatt radonmålinger, og bygget hadde ikke krav til radonsperre. Årsgjennomsnittet av radonkonsentrasjon i rom bør ikke overstige 200 Bq/m³ i inneluft.

- Radonmålinger er ikke foretatt, heller ikke andre tiltak mot radon, eiendommen ligger i et område som i NVE Radon aktsomhetskart er definert med "moderat til lav" aktsomhetsgrad

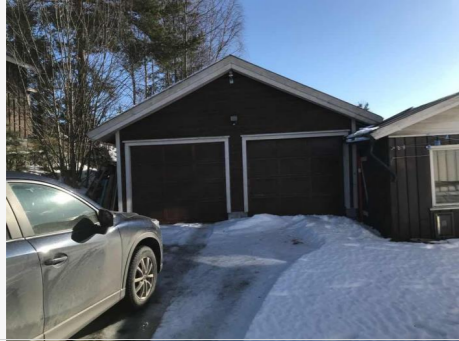
Garasje

Generelt noe vedlikeholdsbehov. Noe skjevheter er registrert. Noe kostnader må påregnes til vedlikehold og div utbedringer.
