EIKREMSTRANDA 130

Tilstandsrapport

Befaringsdato: 13.09.2022

Rapportdato: 27.09.2022

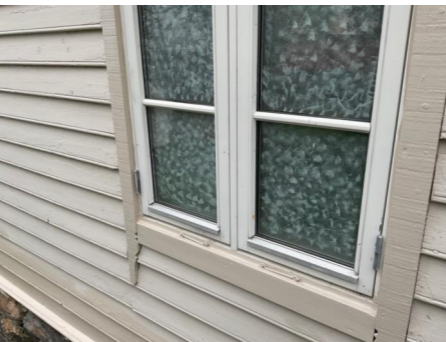
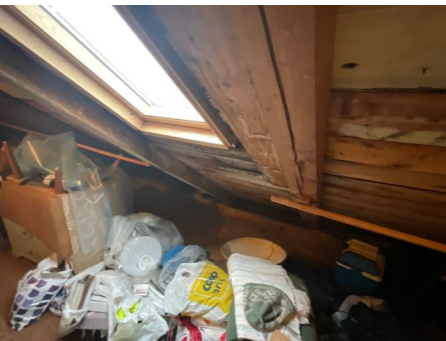
Bygningen har malte trevinduer med 2-lags glass. De fleste vinduer i 1. og 2.etasjen er byttet ut, i følge eier, de ble byttet i 1998. Vinduer i kjeller er fra 2016. To vinduer i 2.etg. ble byttet i 2022. Takvindu på loft av tre med to-lags-vindu.

- Karmene i vinduer er slitte og det er sprekker i trevirket.

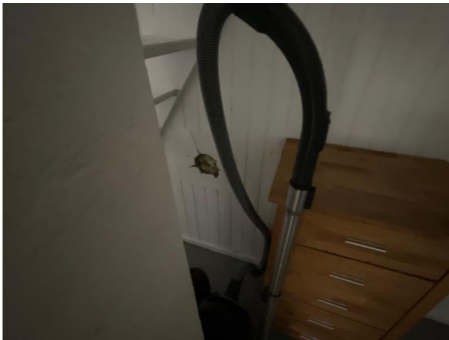
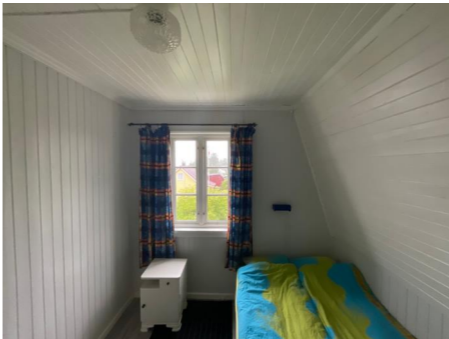
Innvendig er det gulv av laminat og furu. Veggene har stort sett tapet, malt trepanel og malt tømmer. Innvendige tak har malte plater, malt panel og himlingsplater. I følge eier så ble de fleste overflater i oppholdsrom pusset opp i 2021/2022. I følge eier så var der en vannlekkasje i et rør i hall i 1.etasjen, tidligere i år. Hall ble renoverert på grunn av vannskaden og overflater ble skiftet ut.

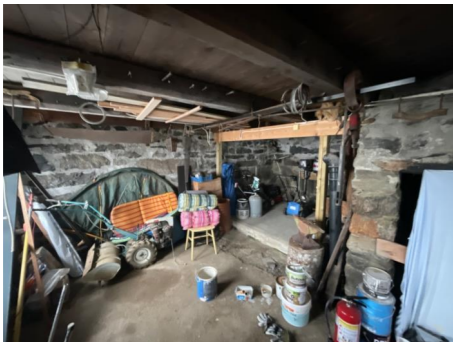
Grovkjeller har betonggulv, pusset murvegger og innvendig tak av tre.

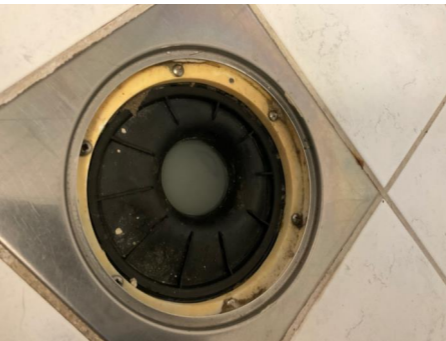
Det er plastsluk, og smøremembran med ukjent utførelse.

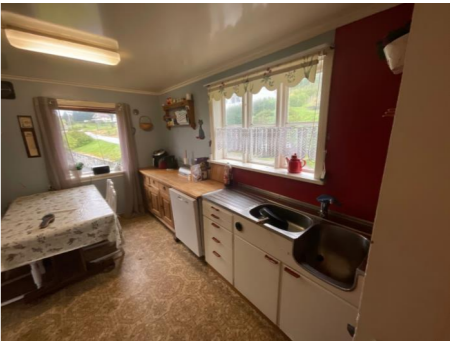
Kjøkkenet har innredning med glatte fronter. Benkeplaten er av laminat og en benkeplate av stål med nedsenkte vask og kum. Det er kjøøl/fryseskap og oppvaskmaskin i rommet. Gulvbelegg, malte plater og tapet til innvendige vegger og malte takplater.

Innredningen er av eldre dato og tilfredsstillende ikke dagens krav for kjøkken.

- Det er påvist skader på overflater/kjøkkeninnredning utover normal slitasjegrad.
- Kjøkkeninnredningen er av eldre dato, og den mangler bruksfunksjoner/løsninger som er forventbart på et kjøkken.

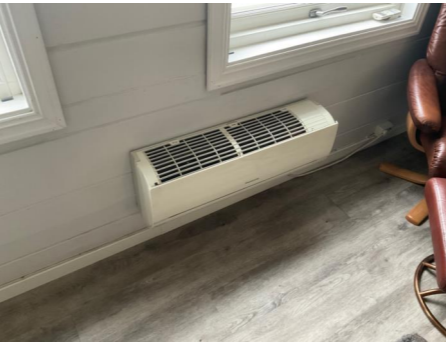
Andre VVS-installasjoner

Der er montert luft-til-luft varmepumpe i stue i 1.etasjen.

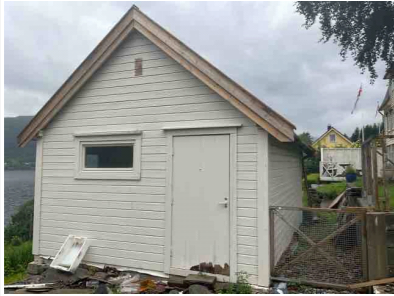
Uthus

Verdivurdering			
Verdi:		Kr.	25 000
Bruksverdivurdering:	Trekonstruksjonane av uthuset er under renovering/ombygging. Kjellaretasjen har grus-/pukkgolv og låg takhøgde, og blir nytta til lager/garasje for 4-hjuling. Ut frå aktuell bruk, pågåande renovering, behov for vedlikehald, beliggenheit, alder, vedlikehaldsmessig og teknisk tilstand, er bygninga gitt ein skjønsmessig bruksverdi

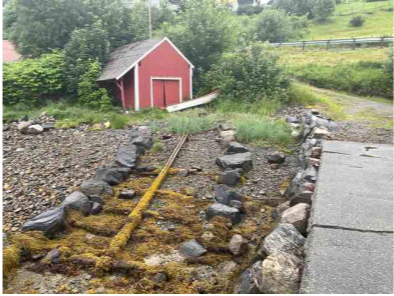
Naust i fjøra

Verdivurdering			
Verdi:		Kr.	50 000
Bruksverdivurdering:	Tradisjonelt naust med jordgolv/golv av fjøregus. Behov for vedlikehald, særleg av taket, der eternittdelen har passert antatt bruksalder. Blir nytta til å lager.Vegtilkomst. Ikkje innlagt straum eller vatn. Er gitt bruksverdi ut frå (inkl. fritidsverdi og tomteverdi) ut frå antatt alder, vedlikehaldsmessig og teknisk tilstand, vegtilgang, behov for vedlikehald, skjøn, vegtilgang, avstand frå tun, bruk og beliggenheit.
