SEIERSTEDS VEG 13

Befaringsdato: 12.05.2023

Rapportdato: 23.05.2023

Tilstandsrapport

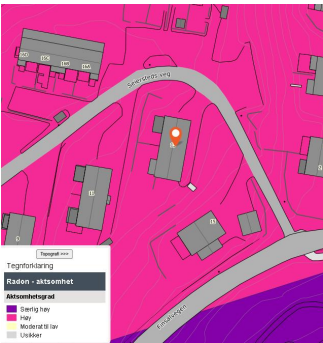
Det er ikke foretatt radonmålinger, og bygget hadde ikke krav til radonsperre. Årsgjennomsnittet av radonkonsentrasjon i rom bør ikke overstige 200 Bq/m³ i inneluft. Det er kun krav til radonmålinger om hele eller deler av boligen er utleid.

- Radonmålinger er ikke foretatt, heller ikke andre tiltak mot radon, eiendommen ligger i et område som i NGU Radon aktsomhetskart er definert med "høy" eller "særlig høy" aktsomhetsgrad

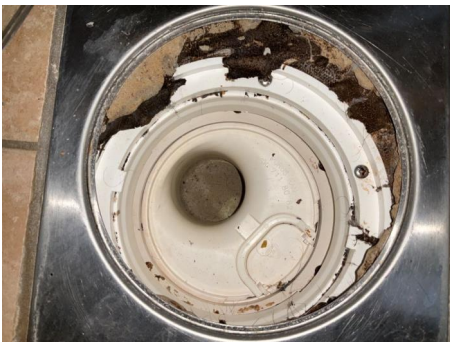
Sluk på befaringsdagen.

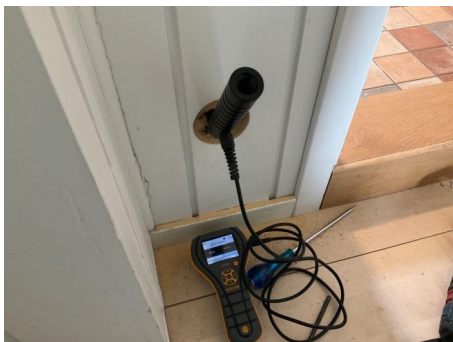
Hulltaking er foretatt uten å påvise unormale forhold.

Ingen utslag ved fuktmåling i hulltaking i vegg mot dusjsone.

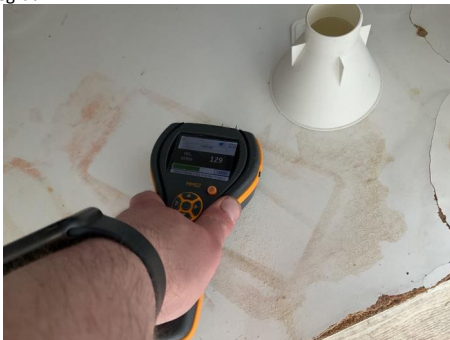
Det er påvist skader på overflater/kjøkkeninnredning utover normal slitasjegrad.

Ved bruk av fuktindikator registrerte jeg ingen forhøyede verdier.

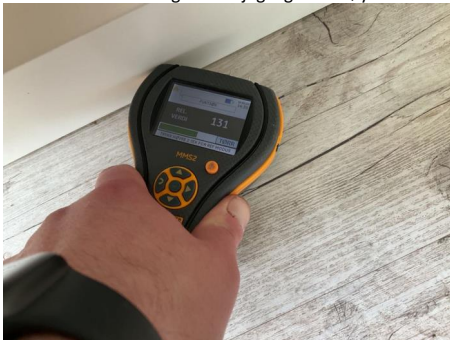
Ved bruk av fuktindikator registrerte jeg ingen forhøyede verdier.

Vurdering av avvik:

- Det er påvist skader på overflater/kjøkkeninnredning utover normal slitasjegrad.
