THOMLEVEGEN 99

Tilstandsrapport

Thomlevegen 99, 2870 DOKKA

Befaringsdato: 16.05.2023 Rapportdato: 23.05.2023 Oppdragsnr.: 20279-1354 Referansenummer: CA4460

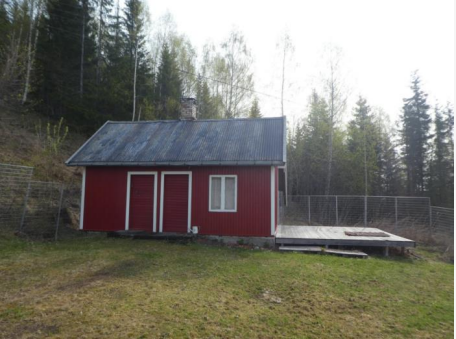
Uthus

Anvendelse Lager	
	Byggeår 1920	Kommentar Antatt byggeår
	Standard Bygget har gjennomgående lav standard. Se nærmere beskrivelse under Konstruksjoner.	
	Vedlikehold Bygningen har behov for vedlikehold.

Beskrivelse
Fundamentert på antatt faste morenemasser med antatt naturstein.
Ut fra det som synes, så er det en natursteinsgrunnmur.
Grunnmuren er svært lite tilgjengelig for besiktigelse.
Antatt naturlig drenering.
Bygningen er oppført i bindingsverk som utvendig er kledd med malt trepanel.
Antatt oppført i 1920.
Utvendige overflater er noe slitt og har vedlikeholdsbehov.
Bygningen dører og vinduer er enkle fra byggeår.
Noe slitasje og vedlikeholdsbehov.
Takkonstruksjon av tre. Loft ikke besiktiget.
Taket er tekt med bølgeblikkplater av metall.
Observert noe slitasje.
Platting bygd på nedsiden og denne er av tre.
Enkel pkt fundamentering.
Ikke montert rekkverk.
Overflater er noe slitte.
Bygningen har en murt pipe med åpen grue i den gamle bryggerhusdelen.
Pipe er slitt og har vedlikeholdsbehov om den skal benyttes.
Antatt trebjelkelag mot grunn.
Noen skjevheter i gulvet observert der overflater var tilgjengelige.
