STOKKEVEGEN 5

## STOKKEVEGEN 5

Befaringsdato: 12.06.2024    Rapportdato: 21.06.2024    Oppdragsnr.: 14333-1572    Referansenummer: SX1017  
Autorisert foretak: Takstcon AS    Sertifisert Takstingeniør: Sindre Illøkken Eriksen

# Tilstandsrapport

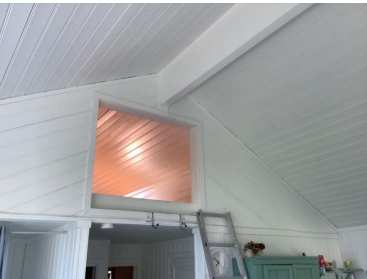
Forenklet konstruksjon for bæring over åpning til hems.

- Tiltak:
- Innhent dokumentasjon, om mulig.

Ytterligere undersøkelser må foretas for bæring av konstruksjonene.

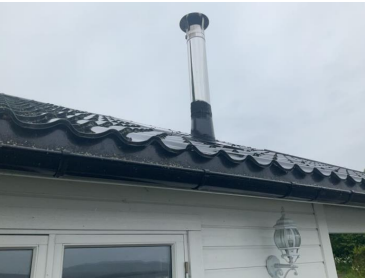
Ufagmessige arbeider på piperør over tak.

TG 2

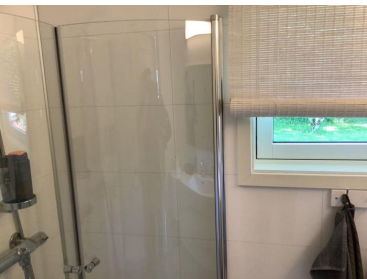
Vindu er beskyttet mot direkte vannsprut ved dagens bruk, men plasseringen i våtzone kan føre til vanninntrengning i veggkonstruksjonen, og forkorte levetiden til vinduet. Eventuelle tiltak bør vurderes.

Vindu er plassert i våtsonen.

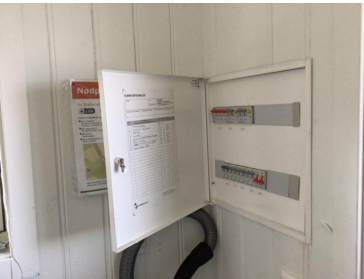
El-anlegg med automatsikringer. Åpent og skjult ledningsnett. Sikringsskapet er plassert i entre.
