FØLLINGSTADS VEG 42

# Tilstandsrapport

Føllingstads veg 42, 2819 GJØVIK

Befaringsdato: 08.08.2023

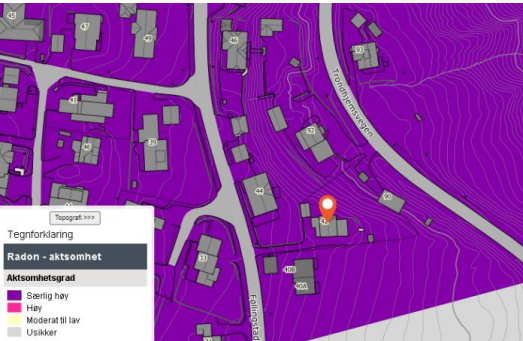
Radon er målt, og det er verdier over tiltaksgrensen men under maksimumsgrensen. Tiltak anbefales. Konferer med eier for nærmere informasjon angående radonmåling.

Eiendommen ligger i et område som i NGU Radon aktsomhetskart er definert med "høy" eller "særlig høy" aktsomhetsgrad.

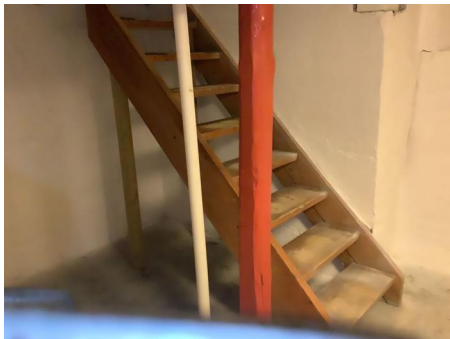
TG 3

Trapper av treverk mellom etasjene.

Trapp til kjeller mangler rekkverk. Det er også større åpninger enn anbefalt i inntrinn.

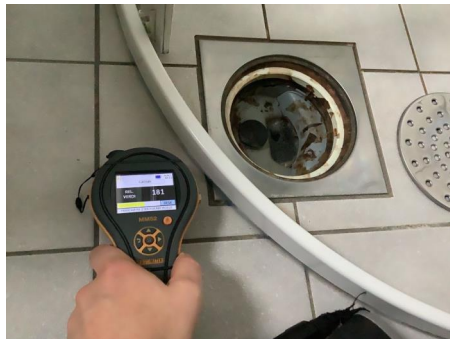
TG 2

Plastsluk. Smøremembran med ukjent utførelse.

Ved bruk av fuktindikator på utsatte steder registrerte jeg ingen unormale verdier.

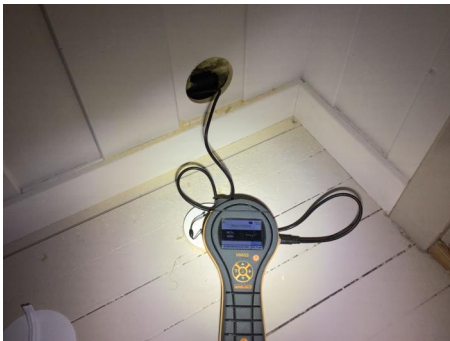
Hulltaking er foretatt, uten å påvise unormale forhold. Det gjøres oppmerksom på at utført måling kun er en stikktakning.

Hulltaking er foretatt i tilstøtende rom bak dusjhjørnet, uten å påvise unormale forhold.

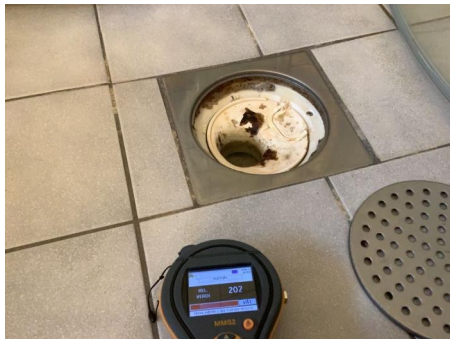
TG 2

Plastsluk. Smøremembran med ukjent utførelse.

Ved bruk av fuktindikator på utsatte steder registrerte jeg ingen unormale verdier.

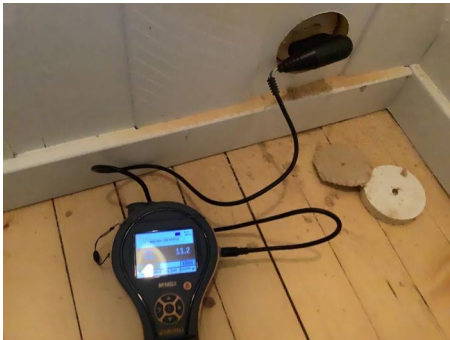
Hulltaking er foretatt, uten å påvise unormale forhold. Det gjøres oppmerksom på at utført måling kun er en stikktakning.

Hulltaking er foretatt i tilstøtende rom bak dusjhjørnet, uten å påvise unormale forhold.

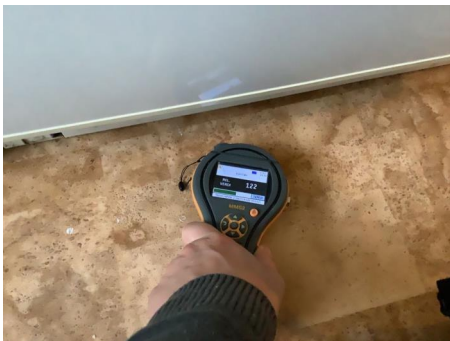
TG 1

Kjøkkeninnredning i heltre med profilerte fronter og laminert benkeplate med kjøkkenkum. Plass til frittstående komfyr, kjøleskap og oppvaskmaskin.

Ved bruk av fuktindikator på utsatte steder registrerte jeg ingen unormale verdier.

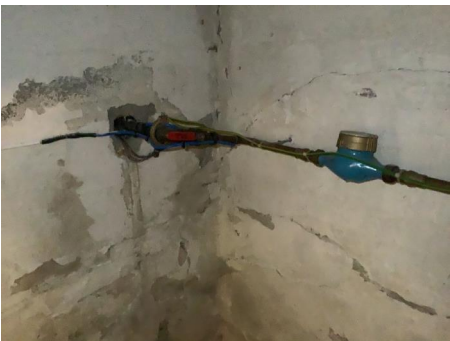
Selgers opplysning: Alle innvendige vannrør er fra 2000 og 2002.

Innvendig hovedstoppekran er plassert i kjeller. Vannmåler som er tilkoblet er opplyst at ikke er i bruk.

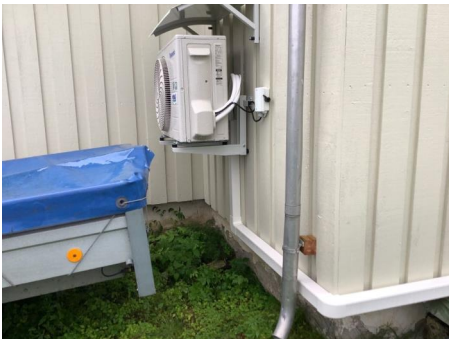
TG 1

Varmepumpe fra 2022 er plassert i stue.

Viktig å lede vann fra varmepumpe bort fra grunnmuren.

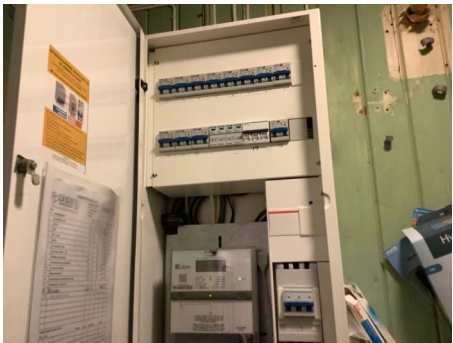
Jeg er ikke el. fagmann og jeg har ikke foretatt kontroll av det elektriske anlegget. Kontroll utført av sertifisert EL-kontrollør/takstmann anbefales.

El-anlegg med automatsikringer. I hovedsak åpent ledningsnett. Sikringsskapet er plassert i trapperom ned til kjeller.
