RØNNESTAD 21

Tisllandsrapport  
og landbrukstakst

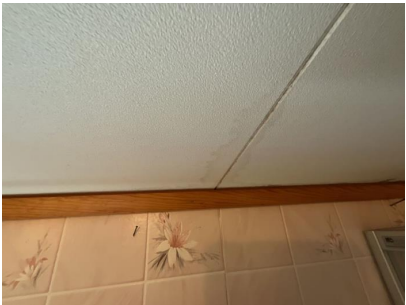
| | <b>Utvendig &gt; Taktekking - tilbygg</b><br>Det er avvik:<br>Mer enn halvparten av forventet brukstid er passert på taktekingen.<br>Det er påvist andre avvik:<br><br>Taktekkingen har mose og slitasje som følge av elde. Innvendig himling på bad har vannmerker som kan tyde på utettheter i tekkingen. | <a href="#">Gå til side</a> |

TG 2

På tilbygget er det papptekking med ukjent alder

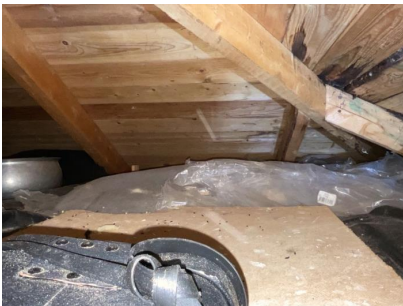
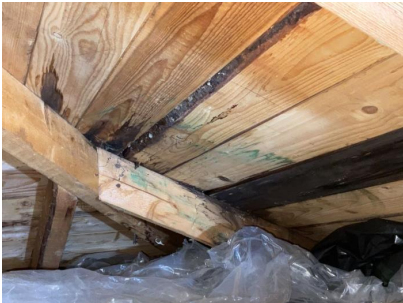
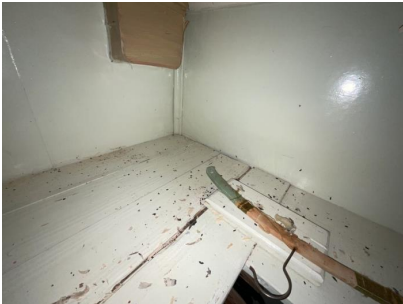
- Utvendig > Takkonstruksjon tilbygg**  
Hele takkonstruksjonen er gjenbygget. Det er ingen mulighet til vurdering utover alder og observasjoner fra underliggende etg.  
Det er begrenset/dårlig ventilering av takkonstruksjonen.  
Det er påvist fukt/råteskader i takkonstruksjonen.  
Det er spor etter mus i form avføring.  
Det er tegn til fuktskade i himling på bad.  
Det er registrert fuktskjolder på taktro.

TG 3

Tak til tilbygget har sperrekonstruksjon, i hovedsak gjenbygget men mulig med inspeksjon på del av tak via en mindre luke på bod.

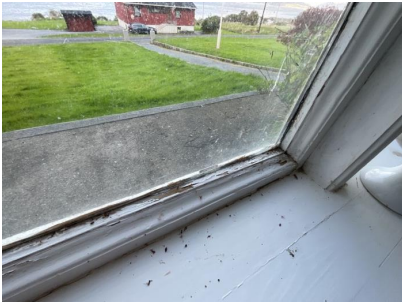
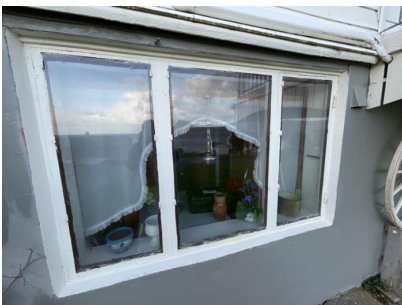
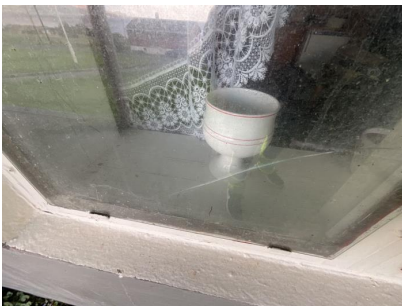
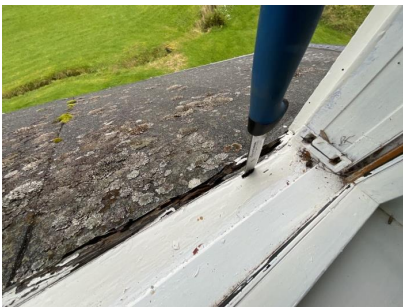
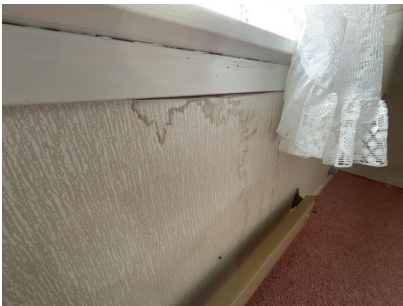
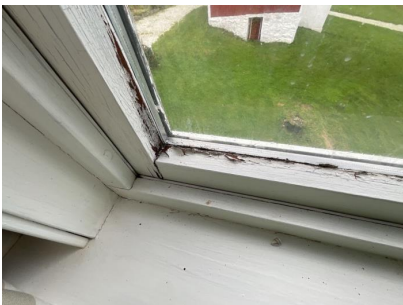
| | <b>Utvendig &gt; Vinduer - underetasjen</b><br>Karmene i vinduer er slitte og det er sprekker i trevirket.<br>Det er påvist tegn på innvendig kondensering av enkelte vindusglass.<br>Det er påvist noen glassruter som er punktert eller sprukne.<br>Det er påvist avvik rundt innsettingsdetaljer.<br>Det er påvist at enkelte vinduer er vanskelig å åpne/lukke. | <a href="#">Gå til side</a> |

TG 2

I underetasjen er det malte trevinduer med koblet glass fra byggeår.

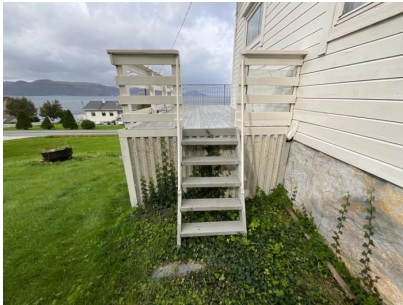
| | <b>Utvendig &gt; Utvendige trapper</b><br>Betongtrapp har mindre sprekker/skader<br><br>Trapp til veranda er bratt og lite egnet, og med dårlig rekkverk. | <a href="#">Gå til side</a> |

TG 2

Boligen har utvendig tretrapp mellom hagen og veranda, og flere trapper av betong.

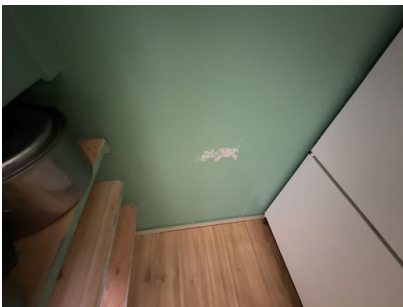
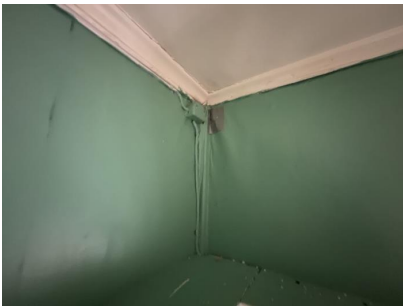
TG 2

I hovedetasjen er det i hovedsak laminatgulv og belegg på gulv, malte plater, malt tapet, og finer plater på vegger. Innvendige tak har malt strekkpapp og tak-ess himlingsplater. Overflatene har varierende alder med normal bruksslitasje i form av riper og hakk.

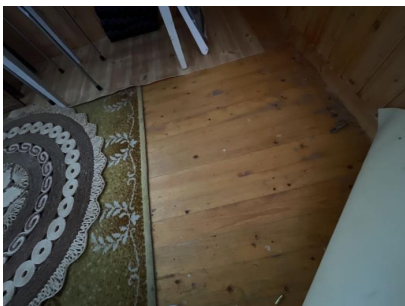
I underetasjen er det furugulv på tilfarere, og betonggulv. I himlinger er det synlige bjelker, med malte plater i mellom i oppholdsrom, malt trepanel i vindfang. Vegger har malte plater, trepanel, og synlig mur. Overflatene er fra byggeår, er utidsmessige og har behov for overflateoppussing.

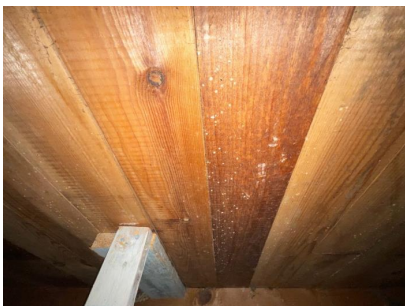
TG 2

Mellom underetasje og 1.etasje er det etasjeskille av trebjelkelag.

- Det er registrert symptom på aktivitet fra skadedyr

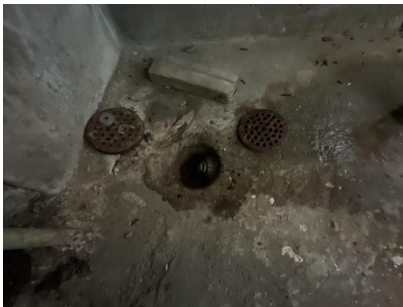
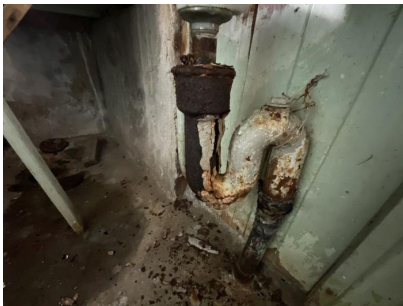
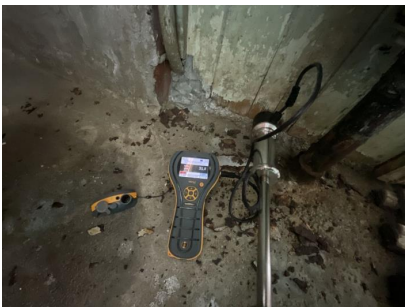
TG 2

Da det er påvis andre avvik i våtsonen i form av manglende tettesjikt på gulv og våtsone vegg, registrert fukt i treverk ned mot gulv etc. er hulltaking unødvendig

- Hulltaking er ikke foretatt da det allerede er påvist andre avvik i våtsonen.

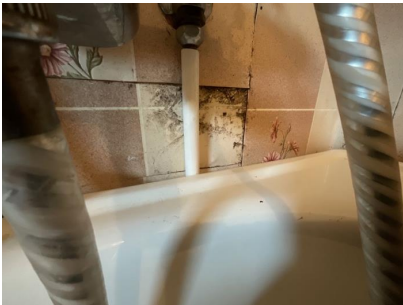
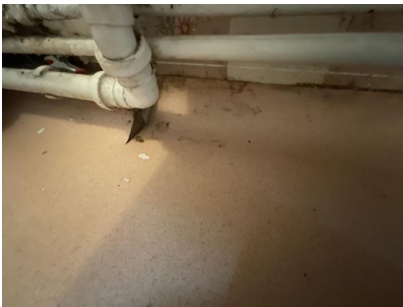
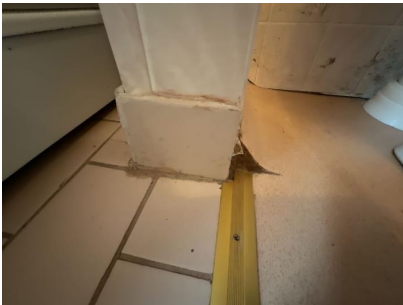
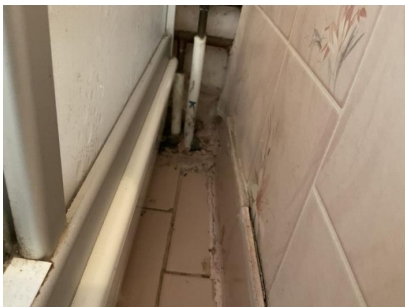
TG 2

Da det er påvis andre avvik i våtsonen i form av utettheter i tettesjikt både på vegg og gulv i våtsone, og badet på sikt må totalrenoveres er hulltaking nødvendig

- Hulltaking er ikke foretatt da det allerede er påvist andre avvik i våtsonen.

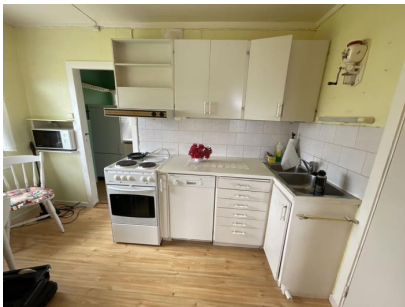
TG 2

Kjøkken med slette fronter og laminatbenkeplate. Ikke integrerte hvitevarer, men med utsparing for komfyr og oppvaskmaskin.

- Kjøkkeninnredningen er av eldre dato, og den mangler bruksfunksjoner/løsninger som er forventbart på et kjøkken.

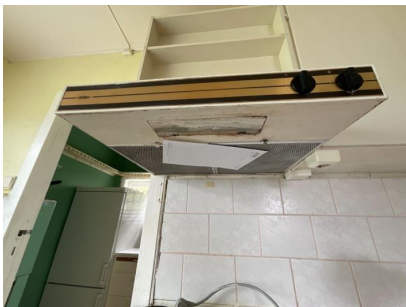
TG 2

Ventilator over komfyr med avtrekk ut.

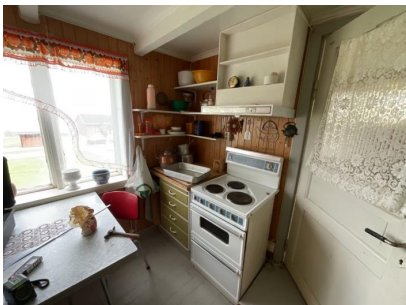
TG 2

Enkel kjøkkenkrok fra byggeår, med slette fronter og laminatbenkeplate.

- Kjøkkeninnredningen er av eldre dato, og den mangler bruksfunksjoner/løsninger som er forventbart på et kjøkken.

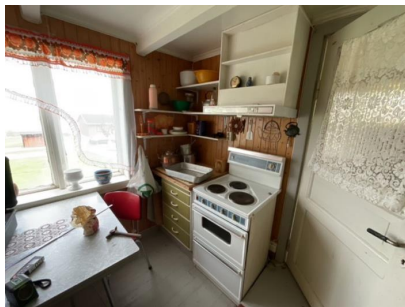
kjøkkenventilator, ukjent hvor avtrekket går.

- Det er registrert avvik med avtrekk.

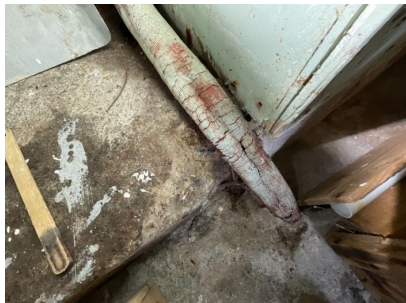
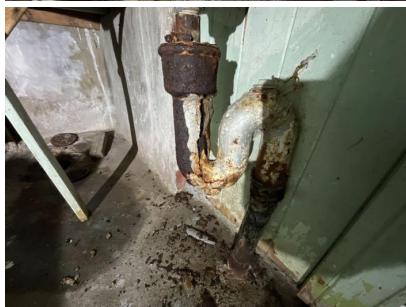
TG 3

Det er ikke alle avløpsrør som er synlige. Observerte avløpsrør er av støpejern og gummislange.

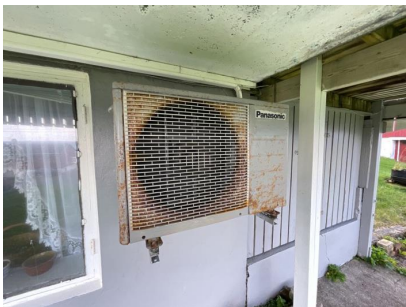
TG 2

Panasonic varmepumpe, montert på stue.

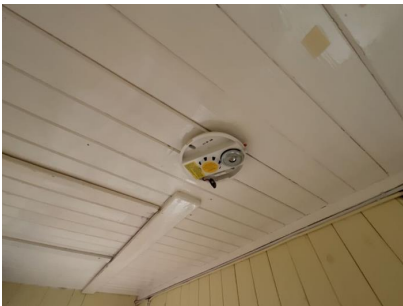
Røykvarslere med batteri og pulverapparat

- Er det mangler for brannslukningsutstyr i boligen iht. forskriftskrav på søknadstidspunktet, men minst Byggeforskrift 1985?  
**Ja Det mangler brannvarsler i underetasjen.**
- Er det skader på brannslukkingsutstyr eller er apparatet eldre enn 10 år?  
**Ja Slukkeapparat er over 10 år. Brannvarsler i hovedetasjen fungerer ikke. Brannvarsler på loft mangler batteri**
- Er det mangler på røykvarsler i boligen iht. forskriftskrav på søknadstidspunktet, men minst Byggeforskrift 1985?  
**Ja Mangler røykvarsler i underetasjen.**
- Er det skader på røykvarslere?  
**Ja Brannvarsler i hovedetasjen fungerer ikke.**

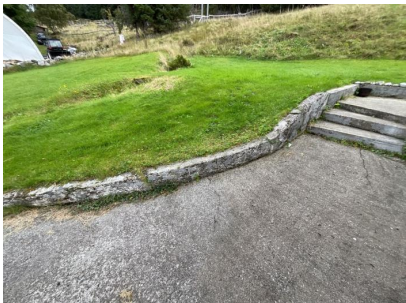
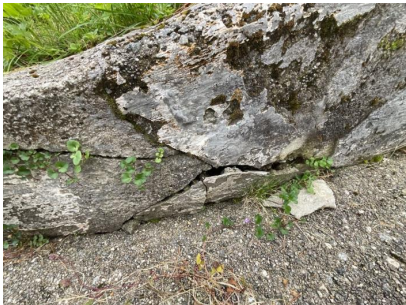
! TG 3

Eiendommen har noen mindre forstøtningsmurer av betong mellom opparbeidet hageareal og gangsoner rundt boligen.
