Kirkegata 11, 2609 LILLEHAMMER

Selveier tomannsbolig på selveiertomt,
bygget i 1916

Tilstandsrapport

Befaringsdato: 05.03.2026

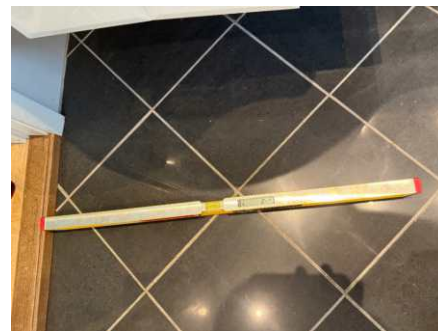
2. ETASJE > BAD

Minimalt med fall rundt sluk.

Ingen til lite fall mot sluk på gulv utenfor dusjsonen.
