BERGSBYGDAVEGEN
185A OG B

Tilstandsrapport

Befaringsdato: 19.03.2026

Rapportdato: 28.04.2026

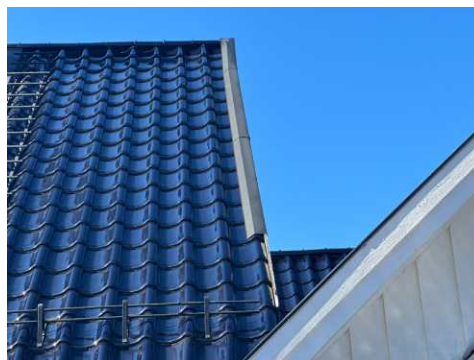
- Det mangler snøfangere på hele eller deler av taket, men det var ikke krav om dette på byggemeldingstidspunktet.
- Mer enn halvparten av forventet brukstid er passert på renner/nedløp/beslag.
- Det er avvik:
 - Det mangler 1.stk vindskibeslag.
 - Vindskibeslag for takutstikk til bolig B er av feil type, det har her blitt benyttet beslag som er beregnet til takfot.

Det må monteres vindskibeslag der dette mangler.

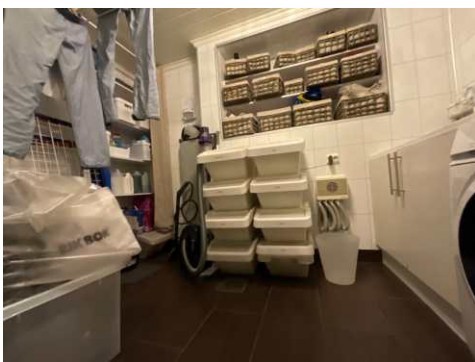
1.ETASJE > VASKEROM

TG 2 Overflater vegger og himling

Fungerer med dagens tilstand.

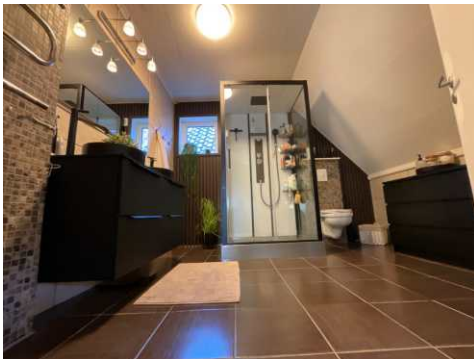
2.ETASJE > BAD

TG 2 Overflater vegger og himling

Fungerer med avviket da det er dusjkabinett.

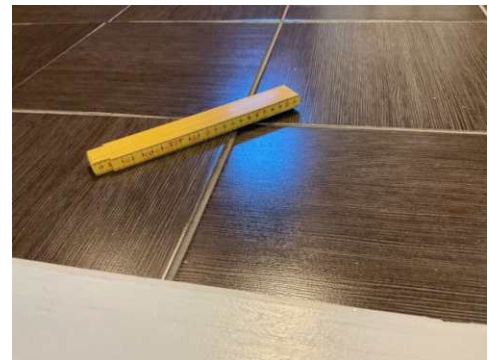
2.ETASJE > BAD

TG 2 Sluk, membran og tettesjikt

- Overvåk tilstanden jevnlig. For å få tilstandsgrad 0 eller 1 må tettesjiktet skiftes ut, men tidspunktet for når dette er nødvendig er vanskelig å si noe om.
- Det er viktig å merke seg at levetiden til en membran varierer basert på kvalitet, installasjon og bruk. Eldre membraner kan bli sprø og sprekke opp, noe som fører til at de mister sin vanntettende funksjon. Dette kan resultere i vannlekkasjer gjennom vegger og gulv og fuktskader.

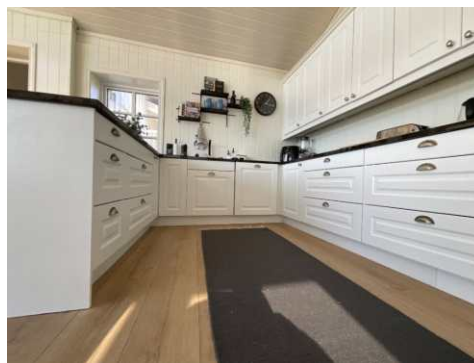
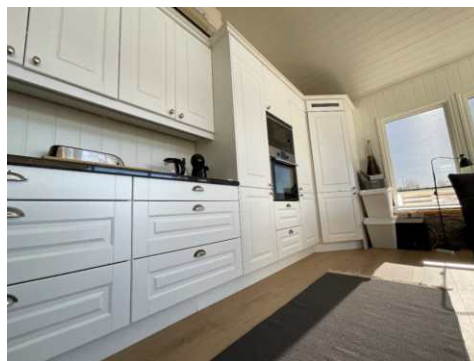
1. ETASJE > KJØKKEN

TG 2 Koketopp

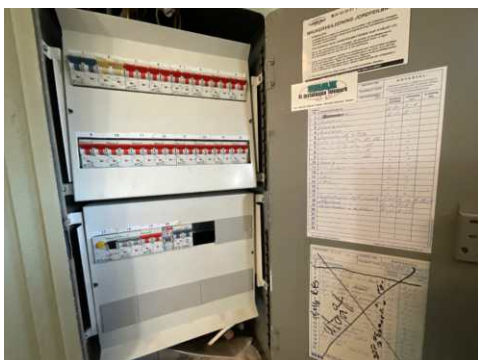
Ja Det bør gjennomføres en utvidet el-kontroll av en kvalifisert elektrofaglig person da jeg ikke er fagmann på området samt at det ikke foreligger dokumentasjon på hele anlegget og at det ikke har vært noen kjent dokumentert kontroll de siste fem år.

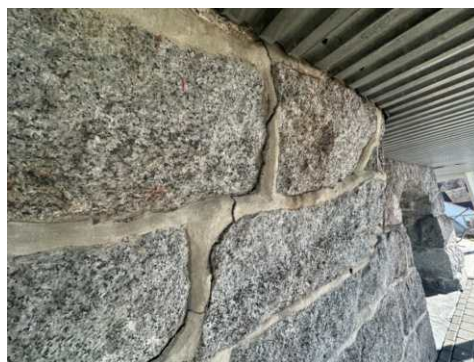
- Grunnmuren har sprekkdannelser.

- Lokal utbedring må utføres.

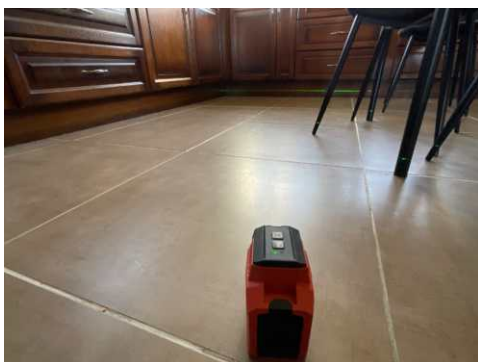
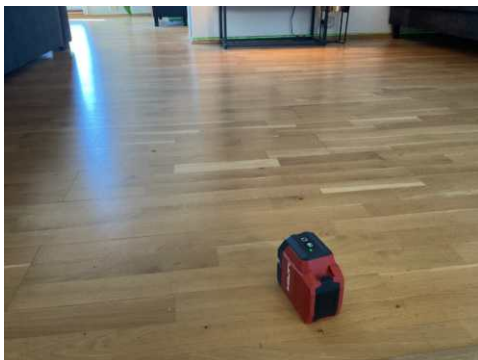
- Målt høydeforskjell på mellom 10 - 20 mm innenfor en lengde på 2 meter. Tilstandsgrad 2 gis med bakgrunn i standardens krav til godkjente måleavvik.

- For å få tilstandsgrad 0 eller 1 må høydeforskjeller rettes opp. Det vil imidlertid sjelden være økonomisk rasjonelt som et enkeltstående tiltak i en bolig som dette. Dersom boligen en gang skal renoveres, kan man vurdere slike tiltak.

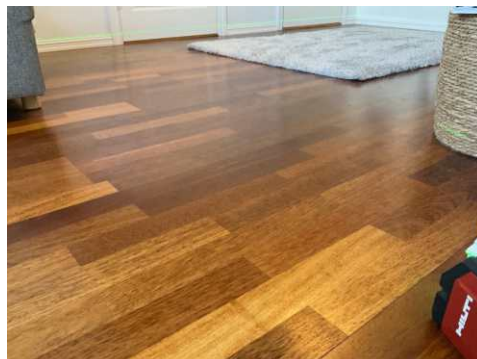
TG 3 Etasjeskille/gulv 2.etg.

- Målt høydeforskjell på over 20 mm innenfor en lengde på 2 meter. Tilstandsgrad 3 gis med bakgrunn i standardens krav til godkjente måleavvik.

- For å få tilstandsgrad 0 eller 1 må høydeforskjeller rettes opp. Det vil imidlertid sjelden være økonomisk rasjonelt som et enkeltstående tiltak i en bolig som dette. Dersom boligen en gang skal renoveres, kan man vurdere slike tiltak.

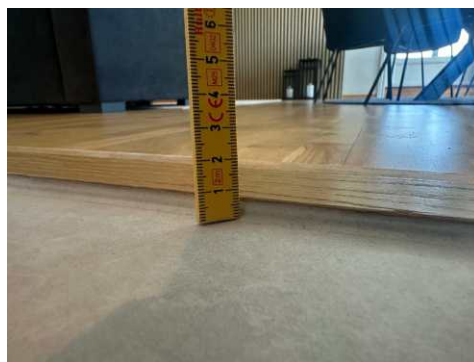
- Det er påvist avvik i krav til høydeforskjell/fall-løsning på våtrommet. Det er ikke ført membran opp på dørterskel.

Det bør etableres membranoppbrett ved dørterskel for å sikre tilstrekkelig fuksikring.
