VESTRE RAUANE 6 OG 8

Tilstandsrapport

# Vestre Rauane 8, 3780 SKÅTØY

Befaringsdato: 23.04.2026

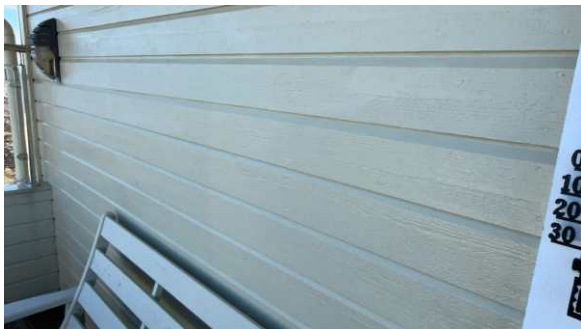
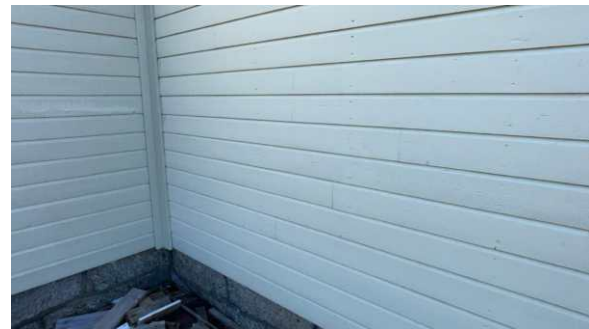
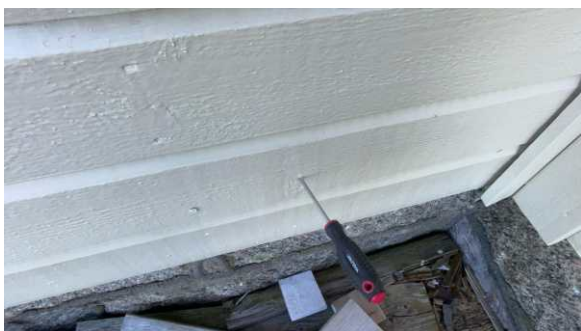
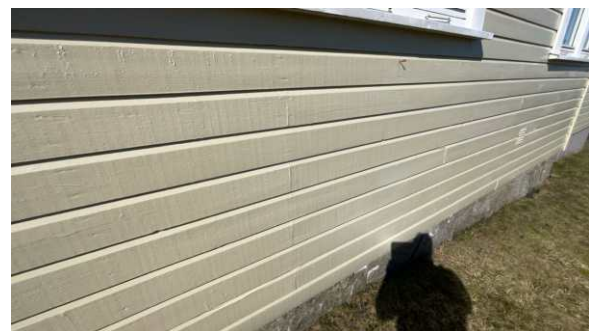
Del av vegg.

Stikk kontroll av vegger er utført.

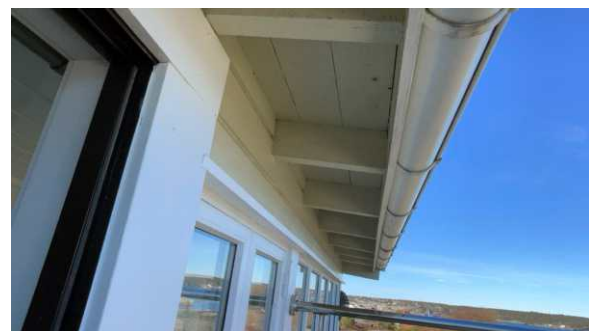
Takets hovedutforming.

Del av gesims.

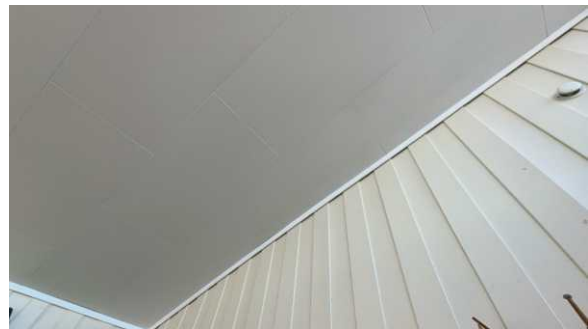
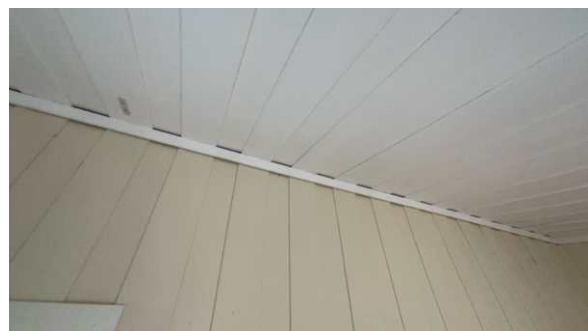
Del av vegg - tak.

Del av gulv.

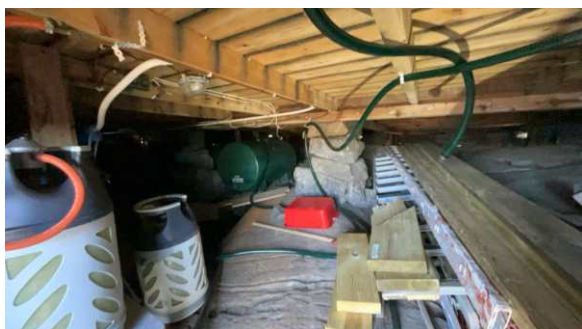
Symptomer på fukt, det er registrert fukt og saltutslag.

Krypkjeller anses som en risikokonstruksjon med økt fare for skjulte fukt- og råteskader, og manglende tiltak kan føre til forverring av skader og redusert levetid på konstruksjonen.

Del av krypkjeller.

Det bør gjennomføres ytterligere undersøkelser for å avklare årsak og omfang av fukt og saltutslag i krypkjelleren.

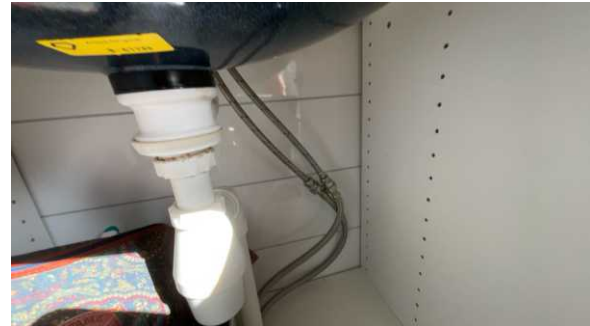
Del av rør til vann.

Det anbefales å vurdere utskiftning av vannledninger, da mer enn halvparten av forventet brukstid er passert. Konsekvensen av å ikke utbedre kan være økt risiko for lekkasjer og følgeskader på bygningskonstruksjonen.

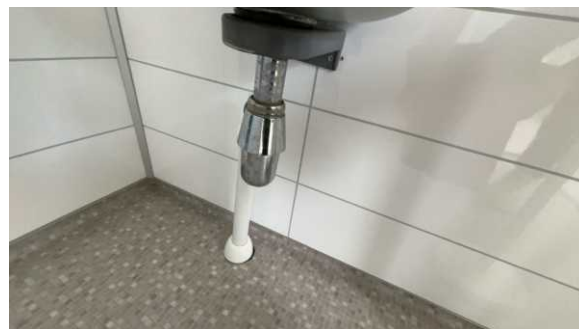
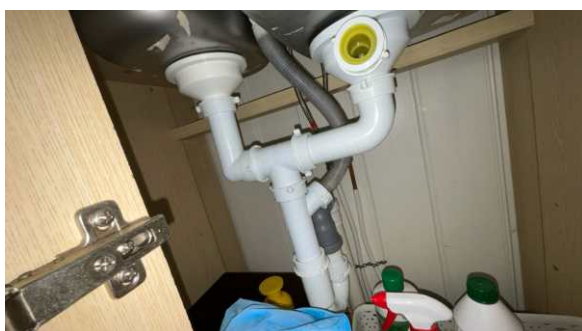
Det er ikke behov for utbedringstiltak siden anlegget fungerer i dag, men ut ifra alder kan skader plutselig oppstå på eldre anlegg. Da over halvparten av forventet brukstid er oppbrukt, kan det plutselig oppstå svekkelser som kan føre til lekkasjer. Merk også at utslipp er enkelt og lokalt til terreng.

Del av rør til avløp.

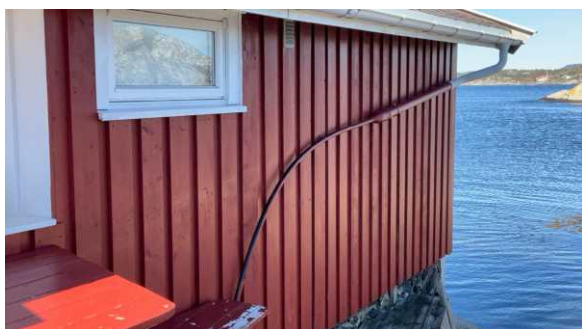
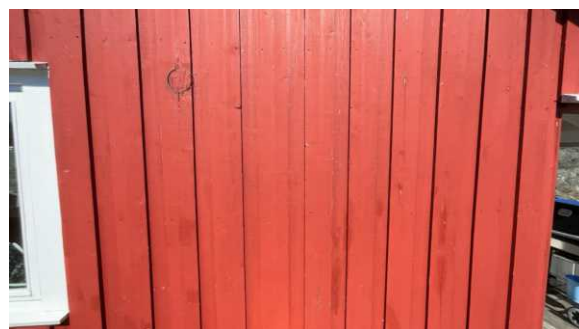
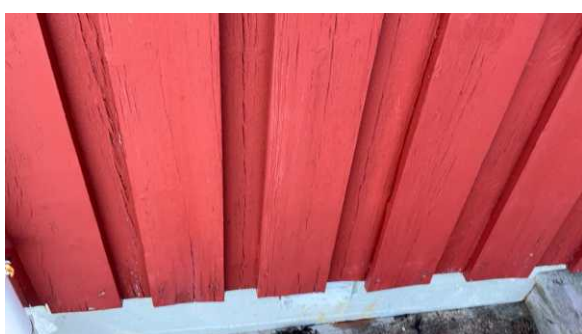
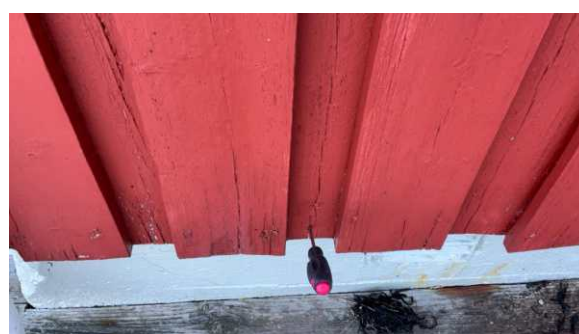
- Det er ingen eller liten lufting i nedre kant av kledning mot grunnmur.
- Det er påvist spredte råteskader i bordkledningen.
- Det er avvik:

Konstruksjonen er av eldre dato, og det er registrert noe alders- og værrelatert slitasje. Det er også observert noe oppsprekking i kledningen.

Del av vegg.

Del av vegg. Stikk kontroll av vegger er utført.

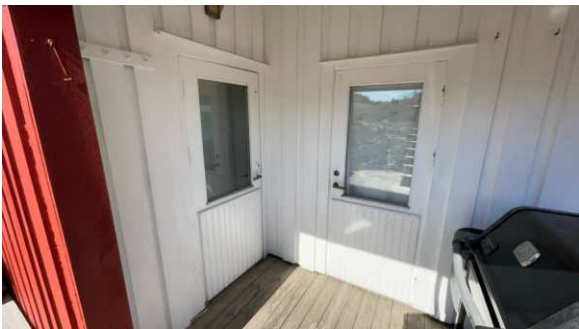
Dører inn til bad og kjøkken

Det er ikke behov for umiddelbare tiltak, men det bør påregnes vedlikehold eller utskifting av dører etter hvert, for å unngå ytterligere slitasje og redusert funksjon. Manglende vedlikehold kan føre til økt varmetap, dårligere tetting og forkortet levetid på dørene.

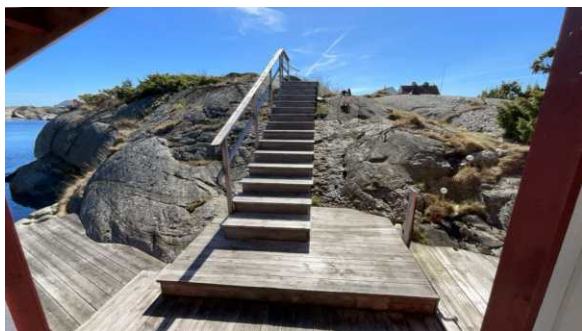
Trapp fra terrasse til terreng.

Vedlikehold og oppretting av trapp må påregnes for å sikre trygg bruk og forleng trappens levetid. Manglende tiltak kan føre til økt risiko for fall og ytterligere forringelse av konstruksjonen.

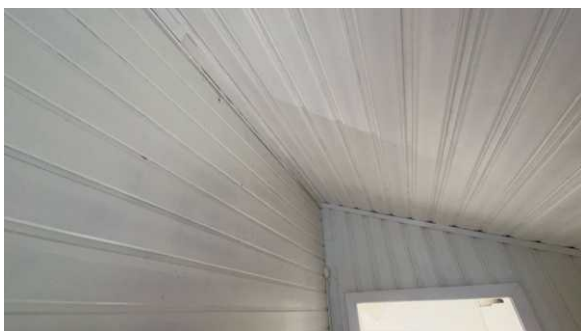
Del av vegg - tak.

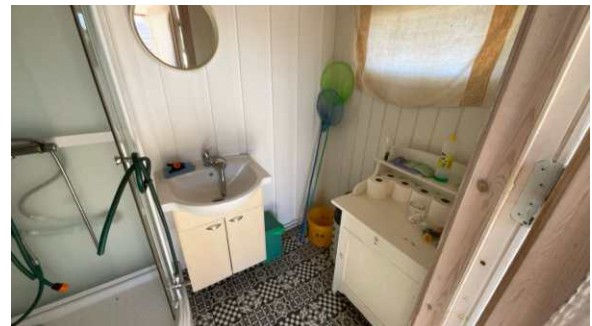
Vær oppmerksom på at baderommet fungerer til dagens bruk, men det er økt risiko for fuktskader og følgeskader på grunn av manglende dokumentasjon og at rommet ikke er utført som et fullverdig våtrom.

Del av baderom.

- Våtrommet må totalrenoveres. Alle forhold med tettesjikt, våtsone, sluk m.m. må dokumenteres.
- Manglende oppgradering av våtrommet medfører høy risiko for at konstruksjonene ikke vil tåle vanlig bruk av vann eller lekkasjer. Dette kan føre til fuktskader på tilstøtende konstruksjoner.

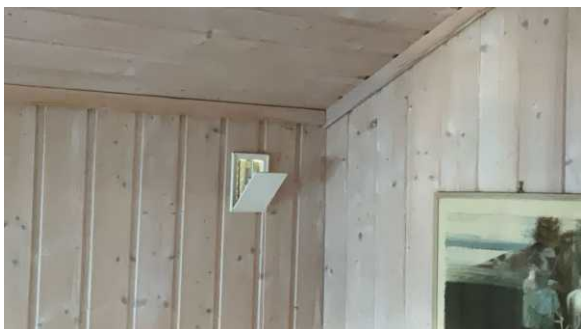
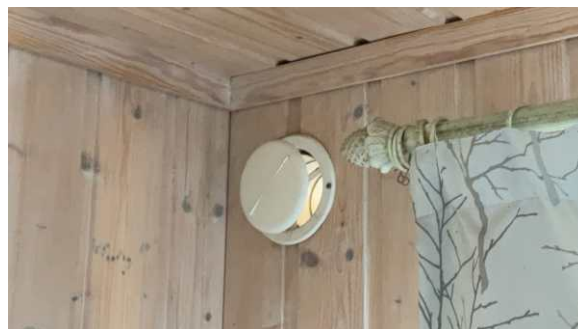
Eksempel på montert ventil i vindu.

Eksempel på montert ventil i vegg.

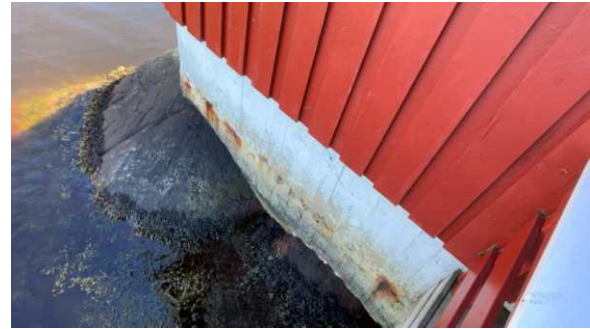
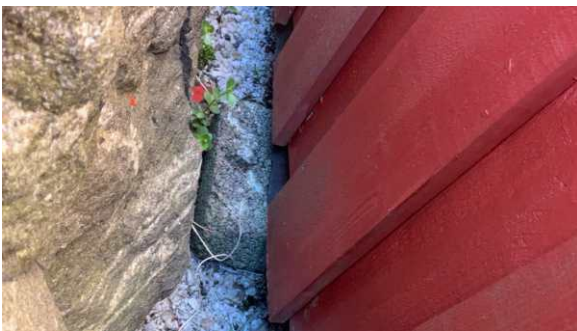
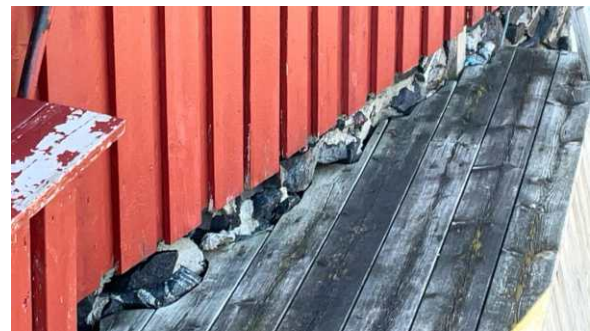
Deler av grunnmur er kraftig eksponert mot sjøvann og det er registrert start på rust.

Del av grunnmur.

Det anbefales å overvåke tilstanden på grunnmuren og vurdere tiltak dersom rustutviklingen forverres, for å unngå ytterligere korrosjon og svekkelse av konstruksjonen.
