Tilstandsrapport

Enebolig

Flaskebekkveien 94, 1452 NESODDTANGEN

Befaringsdato: 24.03.2026

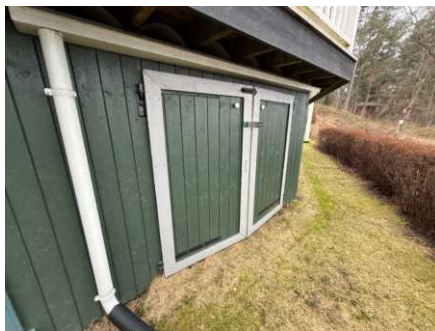
Dør til oppbevaringsplass under terrasse.

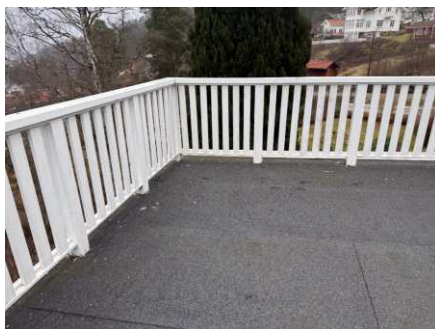
- Tidspunkt for utskiftning av tettesjikt/membran nærmer seg ut ifra alder på dagens tekking.

Noe vedlikeholdsbehov av rekkverk.

Jevnlig vedlikehold anbefales for å forlenge terrassens brukstid. Merk kort gjenværende brukstid på takpapp takterrasse.

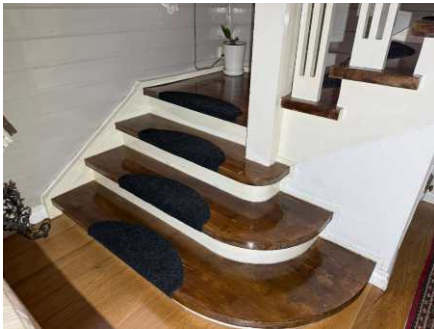
Noe knirk i nedre del av trappen.

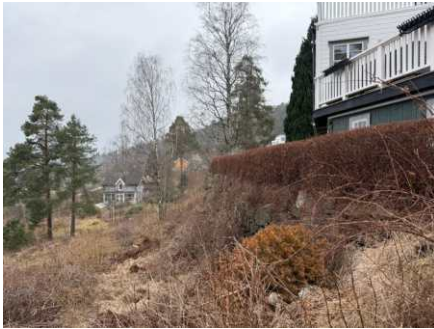
Støttemuren er tildekket med busker og ikke mulig å vurdere.

Jevnlige overvåkning og vedlikehold av støttemurer anbefales.
