VEDLEGG TIL
SALGSOPPGAVEN
ÅMLANDSVEIEN 166

Tilstandsrapport

gnr. 90, bnr. 47

Befaringsdato: 26.03.2026

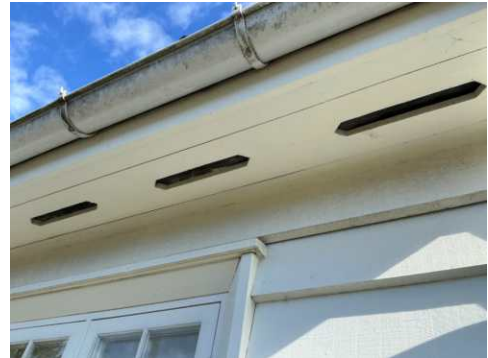
Lukkede konstruksjoner som ikke er nærmere kontrollert ved inngrep eller lignende. Lufting via spalte i gesimser indikerer at det er etablert lufting av takkonstruksjon.

Luftespalter i gesimser

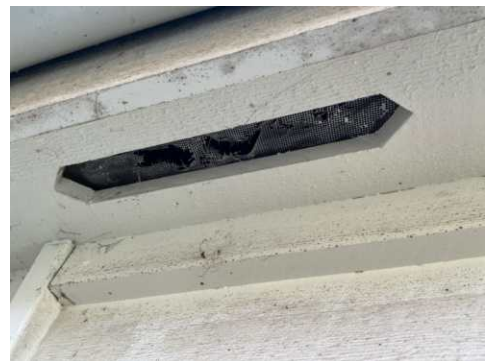
Fluenetting må byttes i enkelte spalter

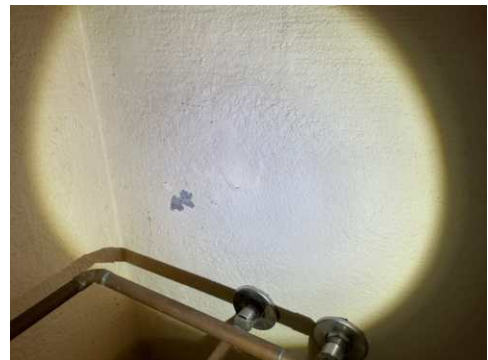
Saltutslag/luftblærer enkelte steder på yttervegg

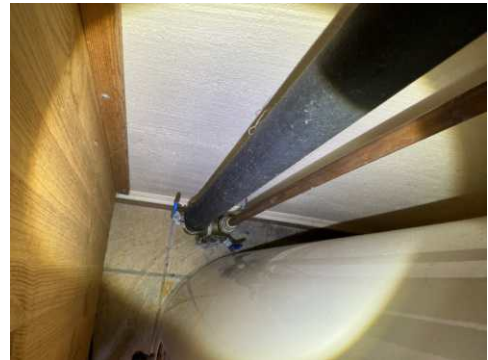
Stoppekran plassert bak bereder på vaskerom
