# TILSTANDSRAPPORT

Tjødnlie 319, 3580 GEILO

# gnr. 66, bnr. 666

Befaringsdato: 17.02.2026

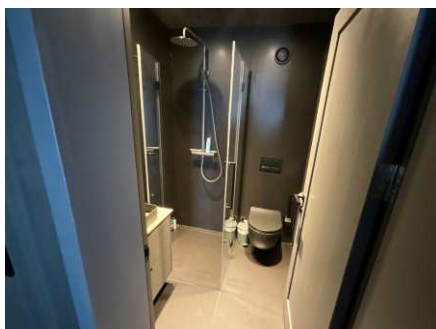
### ETASJE > BAD

## TG 2 Overflater vegger og himling

Det er benyttet panel i våtsone utenfor dusj og over servant. Dette anses som uegnet materiale i slike områder, da det kan medføre økt risiko for fuktskader.

- Det er påvist avvik i krav til høydeforskjell/fall-løsning på våtrommet.

- Til tross for avviket i fall/høydeforskjell til sluk, vil gulvet fortsatt kunne lede vann mot sluket, men med redusert effektivitet. Dette kan potensielt øke risikoen for vannansamling i enkelte områder av badet.

- Det må innhentes dokumentasjon. Manglende membran/tettesjikt medfører risiko for lekkasjer og fukt i konstruksjonen.

- Uegnede materialer må fuktbeskyttes/utskiftes.

Det bør benyttes egnede materialer i våtsoner for å sikre tilstrekkelig fuktsikring. Uegnede materialer kan føre til økt risiko for fuktskader og følgeskader på konstruksjonen.

Våtrommet fungerer med disse avvikene, men det anbefales å utbedre forholdene for å unngå skader i fremtiden, for eksempel ved bruk av våtromsmaling.

Dokumentasjon lukker avvik.

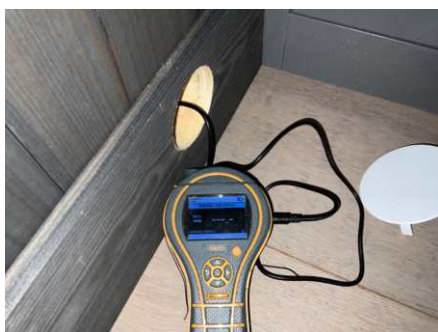
## ETASJE > BAD 2

Det er benyttet panel i våtsone over servant. Dette anses som uegnet materiale i slike områder, da det kan medføre økt risiko for fuktskader.

- Det må innhentes dokumentasjon. Manglende membran/tettesjikt medfører risiko for lekkasjer og fukt i konstruksjonen.

Det bør benyttes egnede materialer i våtsoner for å sikre tilstrekkelig fuktsikring. Uegnete materialer kan føre til økt risiko for fuktskader og følgeskader på konstruksjonen.

Våtrommet fungerer med disse avvikene, men det anbefales å utbedre forholdene for å unngå skader i fremtiden, for eksempel ved bruk av våtromsmaling.

Dokumentasjon lukker avvik.

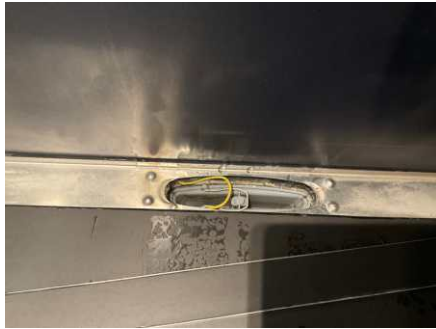
## ETASJE > BAD 2

Det er benyttet panel i våtsone over servant. Dette anses som uegnet materiale i slike områder, da det kan medføre økt risiko for fuktskader.

- Det må innhentes dokumentasjon. Manglende membran/tettesjikt medfører risiko for lekkasjer og fukt i konstruksjonen.

Det bør benyttes egnede materialer i våtsoner for å sikre tilstrekkelig fuktsikring. Uegnede materialer kan føre til økt risiko for fuktskader og følgeskader på konstruksjonen.

Våtrommet fungerer med disse avvikene, men det anbefales å utbedre forholdene for å unngå skader i fremtiden, for eksempel ved bruk av våtromsmaling.

Dokumentasjon lukker avvik.

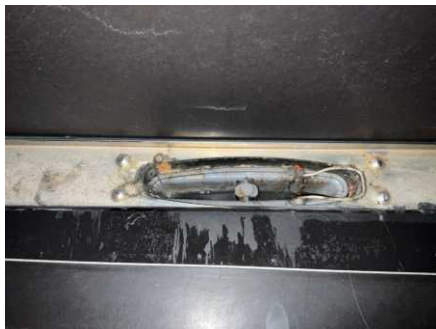
## ETASJE > BAD 3

- Det er vindu/dør med ikke fuktbestandige materialer i våtsonen (ved vask, dusj, badekar, osv.), løsningen eller byggematerialet er uegnet.

Dette fører til at treverket er mer utsatt for fuktskader.

- Selv om bom eller hull lyd ikke alltid er et umiddelbart problem, bør det overvåkes nøye før eventuell utvikling i sprekker i flisfuger e.l. oppstår. Dette må en foreta tiltak for, for å begrense utviklingen.

- Uegnede materialer må fuktbeskyttes/utskiftes.

Våtrommet fungerer med dette avviket. Det anbefales å behandle treverket med våtromsmaling for å forlenge levetiden på døren.
