FROGNERSETERVEIEN
39 A

Tilstandsrapport

Befaringsdato: 30.10.2025

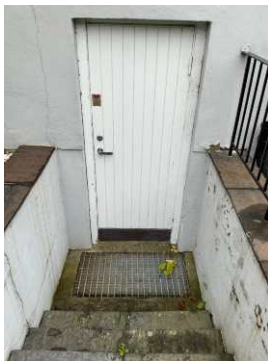
- Det er påvist utetthet/åpning mellom dørbblad og dørkarm. Dvs. at kald trekk kan oppstå.
- Karmene i dører er værslitte utvendig og det er sprekker i trevirket.

- Det må påregnes noe vedlikehold og at enkelte dører må skiftes ut.
- Dører må justeres.

Kostnadsestimat: Under 20 000

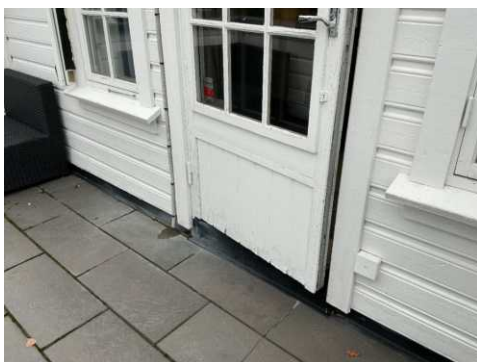
TG 2 Dører - 3

- Karmene i dører er værslitte utvendig og det er sprekker i trevirket.

- Det må foretas lokal utbedring.
- Det må påregnes noe vedlikehold og at enkelte dører må skiftes ut.

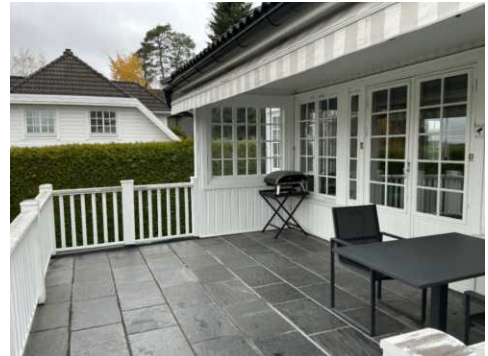
TG 2 Balkonger, terrasser og rom under balkonger

- Det er avvik:

Fremtidig vedlikehold og renovering må påregnes.

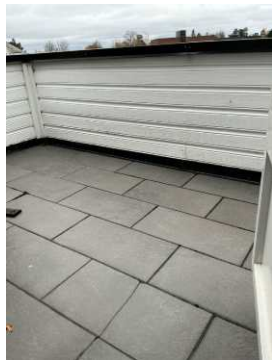
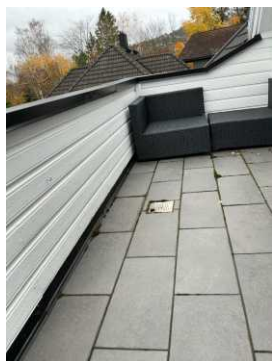
TG 2 Balkonger, terrasser og rom under balkonger - 2

- Rekkverket er for lavt i forhold til dagens krav til rekkverkshøyder.
- Det er avvik:

- Det er ikke krav om utbedring av rekkverkshøyde opp til dagens forskriftskrav.

Noe fremtidig vedlikehold må forventes.

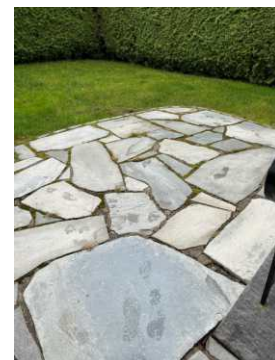
TG 2 Andre utvendige forhold - 2

- Det er avvik:

Noe fremtidig vedlikehold må forventes.

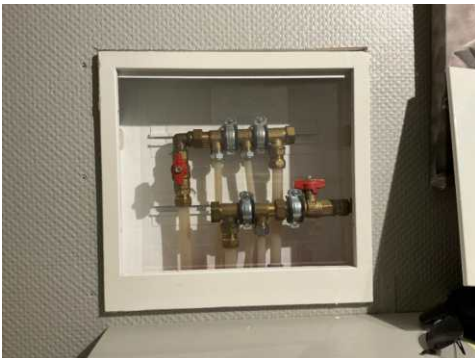
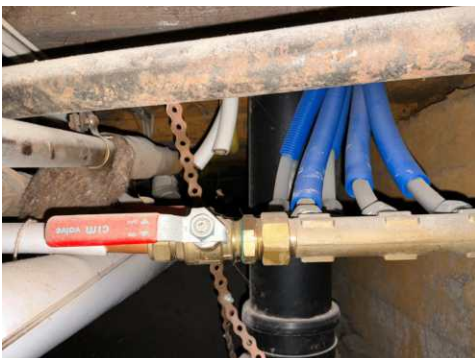
TG 2 Vannledninger - 2 - 3

- Tidspunkt for utskiftning av vannledninger nærmer seg.

- I forbindelse med oppgradering av våtrom vil det være naturlig med utskiftning av rør.

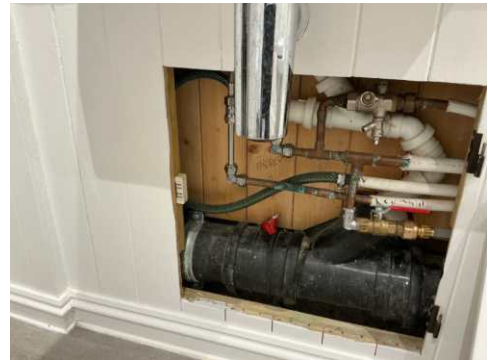
TG 2 Vannledninger - 2

- Tidspunkt for utskiftning av vannledninger nærmer seg.
- I forbindelse med oppgradering av våtrom vil det være naturlig med utskiftning av rør.

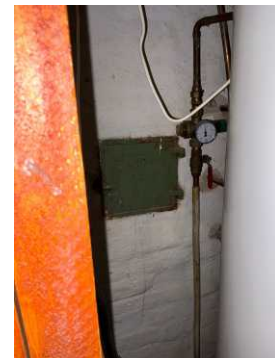
TG 2 Avløpsrør

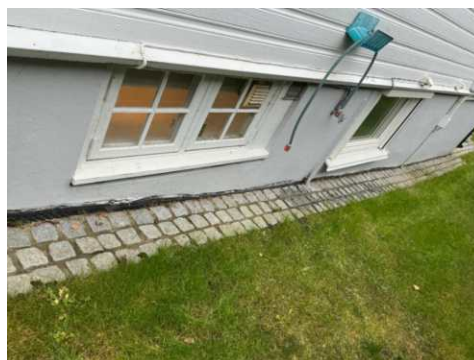
TG 2 Grunnmur og fundamenter

Det er påvist mindre sprekker i muren, disse er nå renovert.

De påviste mindre sprekker i muren kan komme tilbake grunnet temperatur svinginger mm. Fremtidig vedlikehold må forventes.

Kostnadsestimat: 20 000 - 100 000

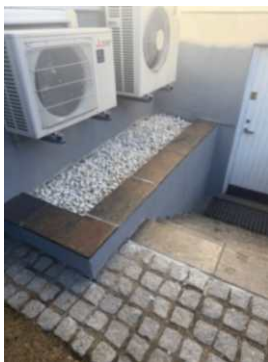
Varmepumper fungerer som sikring, det er unaturlig å bruke singlet område til å gå. Iht dagens forskrift bør det monteres ytterligere sikring.

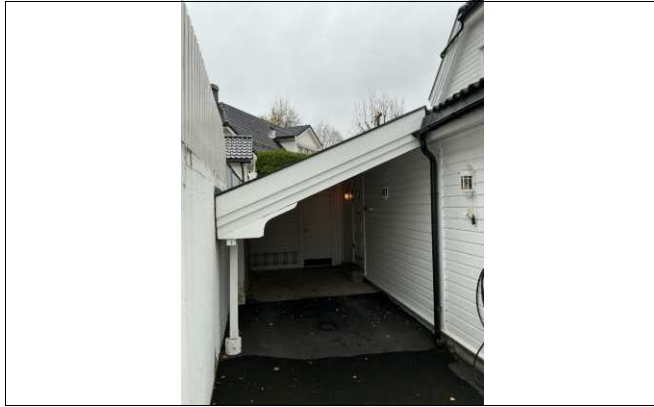
Carport på ca. 15 kvm.

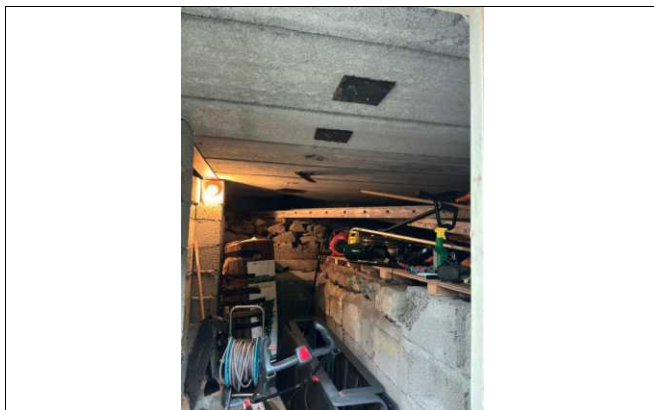
Lecaplank under terrasse
