SKOGRYGGVEIEN 3 B

Skogryggveien 3 B, 0781 OSLO

Tilstandsrapport

Befaringsdato: 06.05.2026

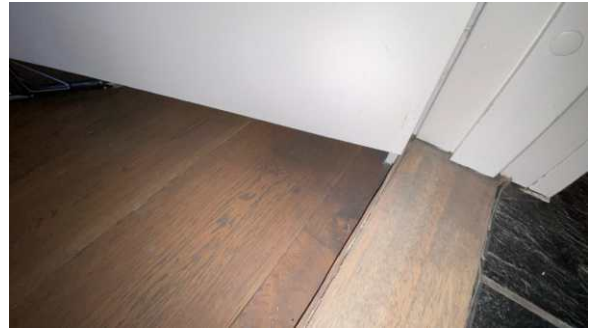
Luftespalte under dørbildet.

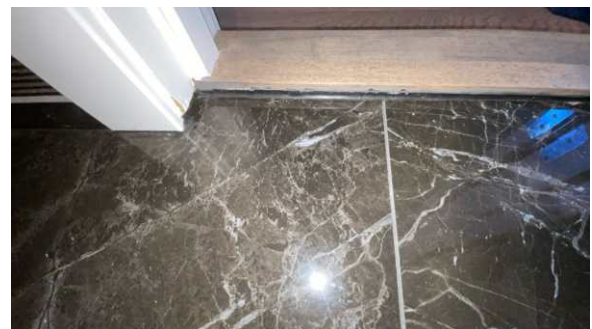
Overgang ved dørterskel.

- Det er ikke påvist tilfredsstillende løsning for å synliggjøre lekkasje fra innebygget systerne.

- Uten dreneringsløsning/lekkasjesikring kan lekkasjer pågå over lang tid uten å bli oppdaget. Dette kan føre til omfattende fuktskader i omkringliggende byggematerialer.

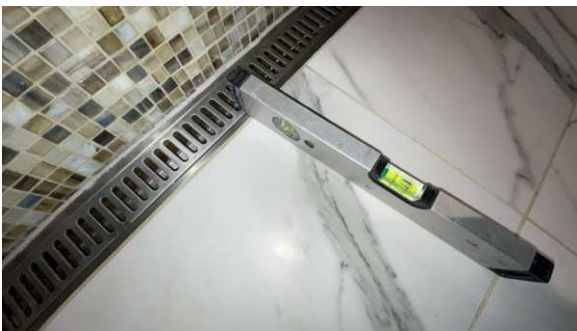
Fallforhold målt i retning sluk.

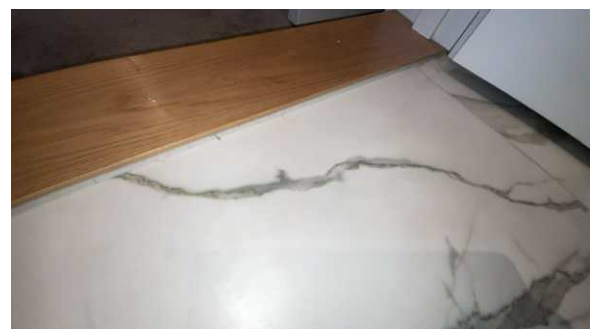
Overgang ved dørterskel.

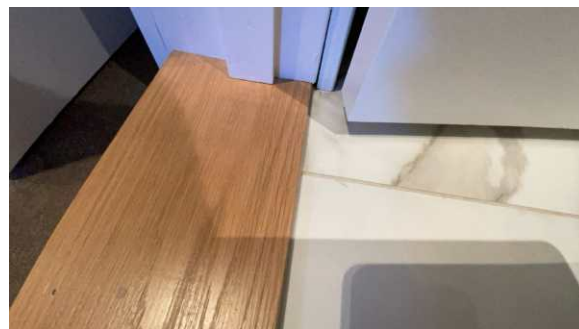
Luftespalte under dørbladet.

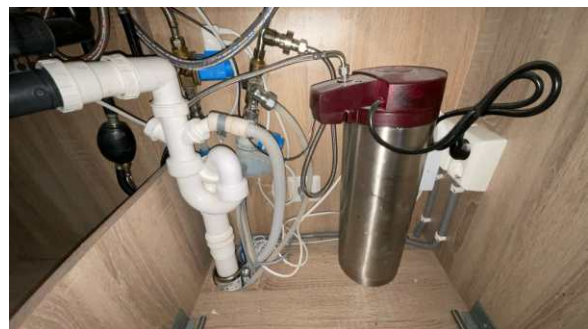
Lekkasjestopper: Ja, på kjøkken. Det var ikke krav til det ved oppføring av bygningen.

Røropplegg på kjøkken. Lekkasjestoppere.
