**BUERHAGAN 100**

Tilstandsrapport

Befaringsdato: 24.04.2026

Rapportdato: 30.06.2026

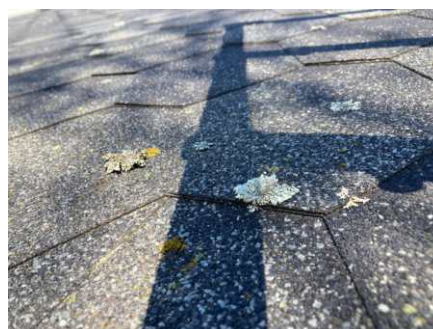
Takflate.

! **Utvendig > Takteking** [Gå til side](#)  
Mer enn halvparten av forventet brukstid er passert på taktekingen.  
Det er avvik:  
Taktekingen har mosegroing og tegn til slitasje.

Stedvis mose på tekkningen.

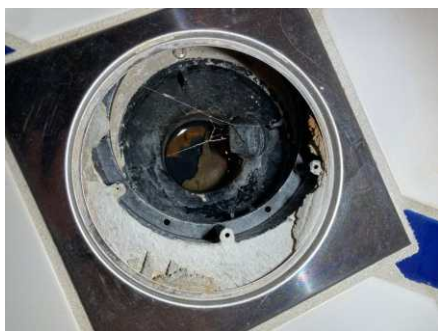
Plastsluk i dusjsonen.

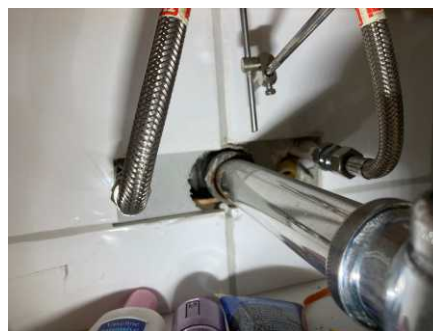
NB Kostnadsestimat gjelder lokal utbedring av utettheter i våtsone servant, ikke oppussing av badet i sin helhet.

Utettheter rundt gjennomføringer i våtsone servant.

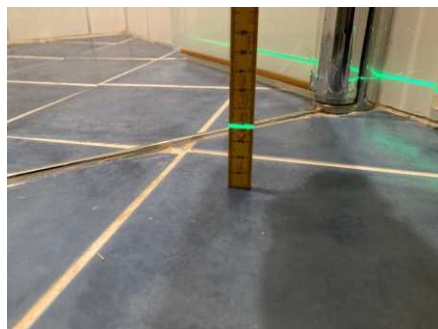
Måling av fallforhold med linjelaser.

NB: Kostnadsestimatet gjelder kun utbedring av fallforhold utenfor dusjsonen, ikke rehabilitering av badet i sin helhet. Det vil i forbindelse med utbedring av fallforhold påløpe ytterligere kostnader som ikke er vurdert.

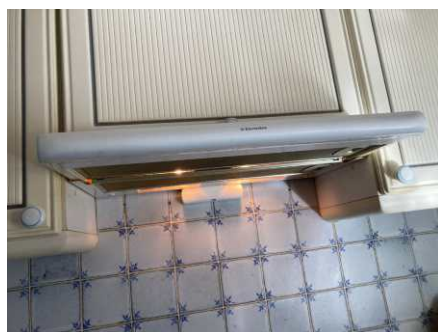
Dersom tiltak ikke iverksettes, kan det føre til redusert luftkvalitet og dårligere fjerning av stekeos fra kjøkkenet.

Avtrekksvifte på kjøkken.

Det bør gjøres nærmere undersøkelser av ventilatoren for å avdekke årsaken til dårlig avsug.

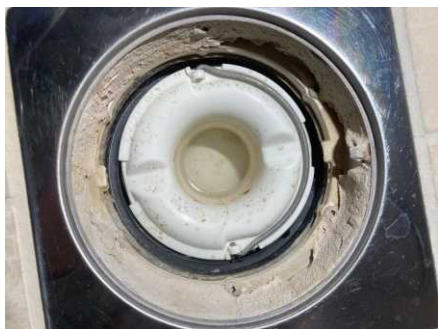
Plastsluk i dusjsonen.

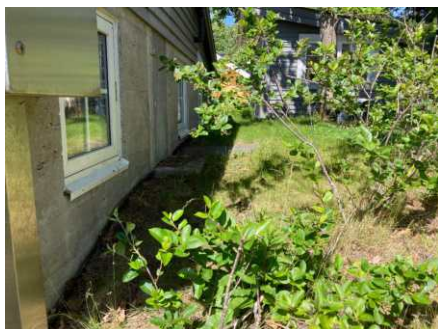
Terrenget har fall inn mot bygget i bakkant.
