**VEDLEGG  
SALGSOPPGAVEN  
HØIVOLD BRYGGE 14**

# Tilstandsrapport

Høivold Brygge 14, 4631 KRISTIANSAND S
-   KRISTIANSAND kommune
-

Oppdragsnr.: 15166-1015

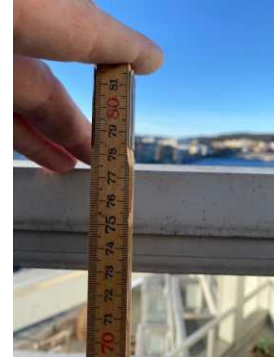
Høyde på rekkverk på veranda.

- Rekkverkshøyde må endres for å tilfredsstille krav på byggemeldingstidspunktet.
