MIDTÅSVEGEN 25

Tilstandsrapport

## Midtåsvegen 25, 2636 ØYER

# Tilstandsrapport

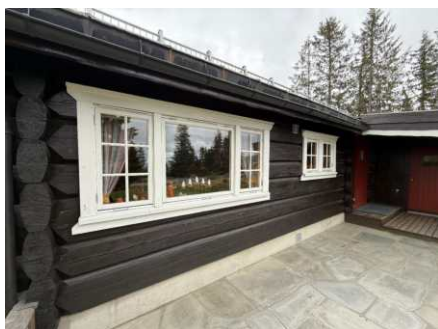
Uteplass ved inngangsparti.

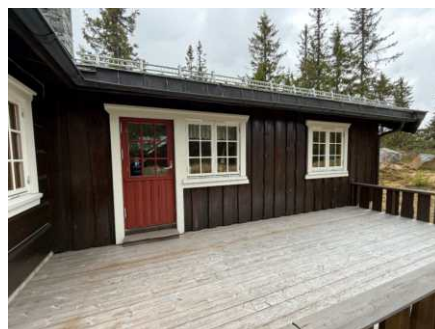
Uteplass mot øst.

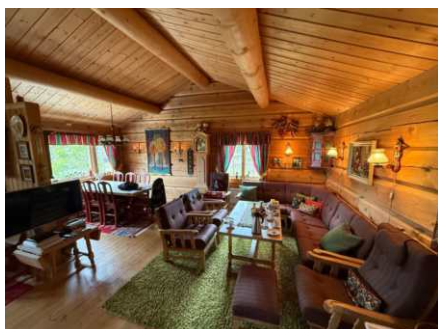
Innvendig er det gulv av furu og nyere laminat i entre/gang (2025). Veggene har trepanel og tømmer. Innvendige tak har trepanel.  
NB: Det er ikke funnet avvik utover normal brukslitasje.

Overflater.

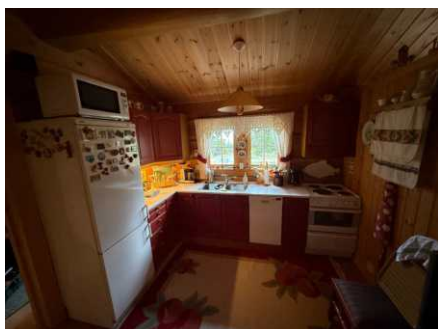
Kjøkkenet har original innredning fra 1993 med profilerte fronter. Benkeplaten er av corian (kompositt). Det er kjøøl/fryseskap, oppvaskmaskin og komfyr. Det er ikke funnet avvik utover normal bruksslitasje.

Kjøkken.

Lekkasjesikring og komfyrvakt anbefales montert uavhengig om krav gjaldt på oppføringstidspunkt.

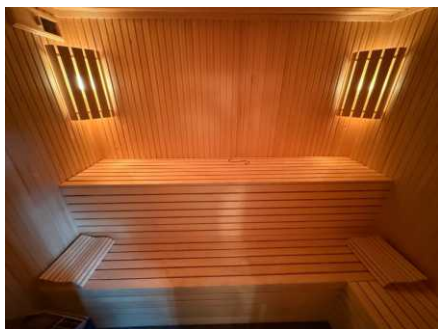
Badstue med vinylbelegg på gulv og panel på himling og tak.  
Det er plassbygde benker og badstuovn.

Badstu.

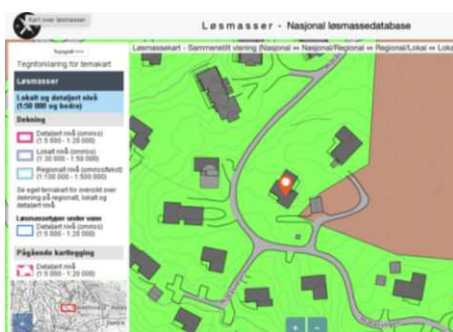
Løsmasser i området av morenemasser og torv/myr ved garasjen, i henhold til NGU.

Løsmassekart. ngu.no

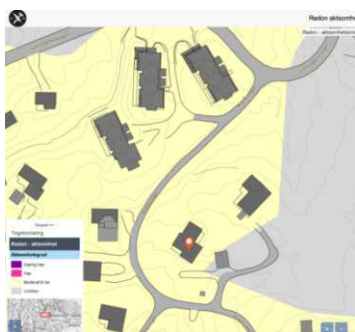
-Hovedkonsekvensen av langvarig eksponering for radon er økt risiko for lungekreft og helseplager.

Aktsomhetskart for radon (ngu.no).

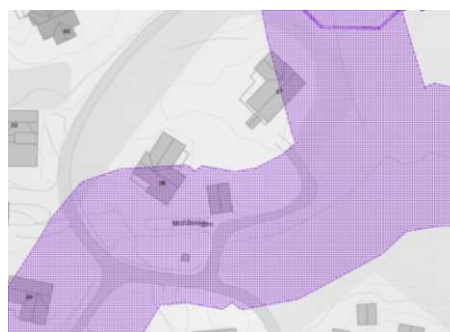
Aktsomhetskart fra NVE.

-Det bør gjøres nærmere undersøkelser med tanke på flomsikring/analyser utført i området for å kunne vurdere eventuelle nødvendige tiltak for sikring.
