# Tilstandsrapport

📍 Underhaugsveien 24 A, 1358 JAR

# gnr. 17, bnr. 604

Befaringsdato: 28.05.2026

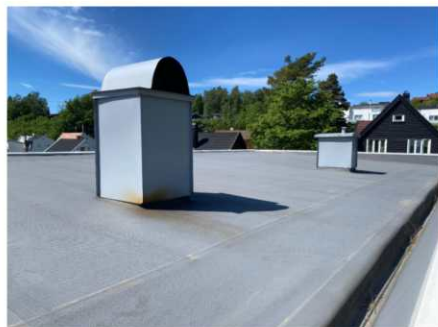
Taktekkingen synes å oppfylle sin tiltenkte funksjon.

Besiktigelse og vurdering av yttertaket er foretatt fra stige.

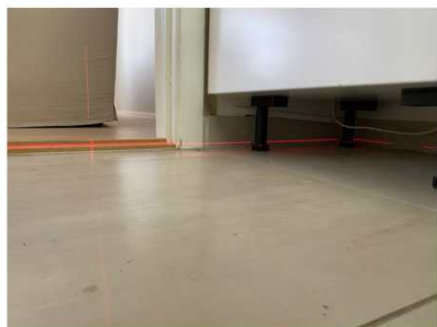
- Hovedkonsekvensen av utilstrekkelig høydeforskjell er økt risiko for at vann kan trenge ut av våtrommet og inn i tilstøtende rom. Dette kan føre til fuktskader i tiliggende konstruksjoner.
