VEDLEGG TIL  
SALGSOPPGAVE  
SØMSVEIEN 36

Tilstandsrapport

## ENEBOLIG

**Byggeår**  
1958

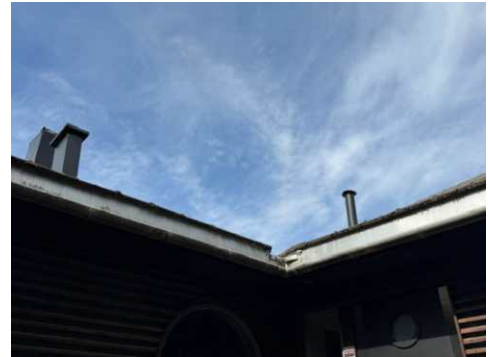
### TG 2 Nedløp og beslag

- Det er avvik:  
Løst stein på fasader der det er mur som er forblendet. Nedløp inn mot tre kledning i hjørnet mellom hoved del og tilbygg.

Avvik utbedres.

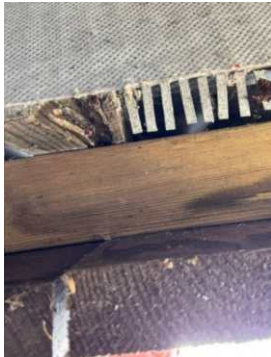
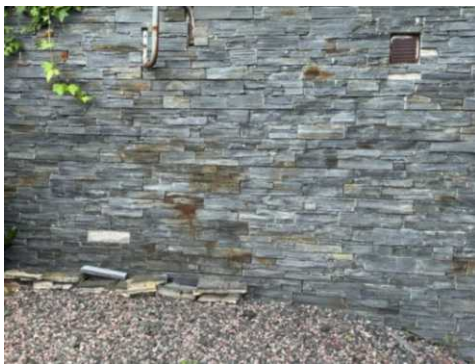
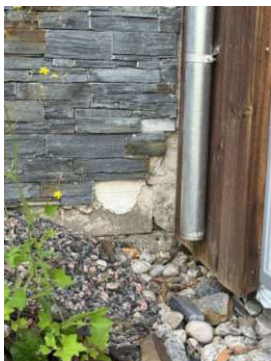
Selve takkonstruksjonen er forsterket. Dette sees som skråavstivere mot taksperrer og opp mot topp av gradspærre mot veien. Selve forsterkningen er gjort noe ufagmessig, men det ser ut til at forsterkningen fungerer. Fra grad går det en skråstiver ned mot murt krans rundt pipe. Fra lufteventil i påfort vegg rundt pipe og peis, i 1. etg., ser man at det ser ut til at det er en murt vegg inn mot pipe som opptar belastningen. Ventilasjonskanaler er ikke isolert. Disse bør isoleres. Noe lite lufting på loftet.

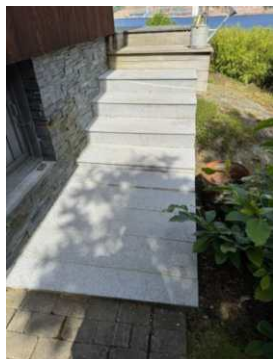
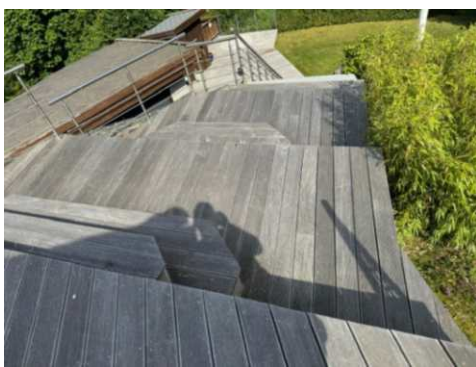
### TG 2 Overflater

- Det er påvist skader på overflater.

- Gjennomføre ytterligere undersøkelser og foreta utbedring av skade.

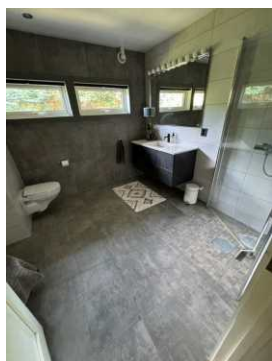
### 1. ETASJE > BAD

#### TG 2 Overflater vegger og himling

- Det er påvist at flisfuger har riss/sprekker.
- Det er påvist at noen fliser har bom (hulrom under).

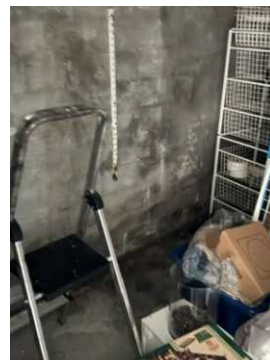
### TG 2 Grunnmur og fundamenter

**Kostnadsestimat: 200 000 - 500 000**
