**GEITRYGGEN 110**

Tilstandsrapport

## Geitryggen 110, 2636 ØYER

Rapportdato: 25.06.2026

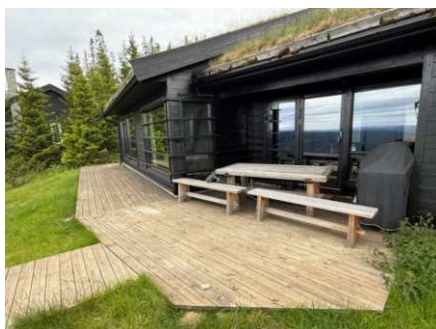
Terrasseplattning.

- Andre tiltak:
- Det bør lages system for bortledning av vann fra taknedløp ved grunnmur.
- Det bør lages system for bortledning av vann fra taknedløp ved terrasse, konsekvens er økt fuktpåkjenning på terrasse som kan forkorte levetiden, samt isdannelse på vår og høst.

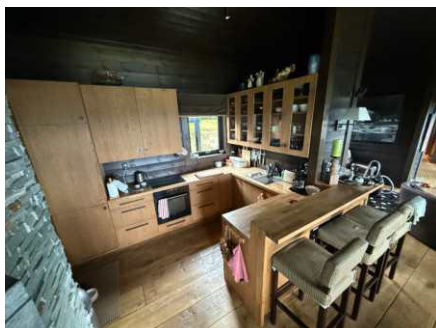
Lekkasjesikring anbefales montert uavhengig om krav gjaldt på oppføringstidspunkt.

Kjøkken.
