## Rådhusgata 26, 4950 RISØR

Selveier enebolig på selveiertomt, bygget i 1863

Befaringsdato: 09.02.2026

Rapportdato: 20.02.2026

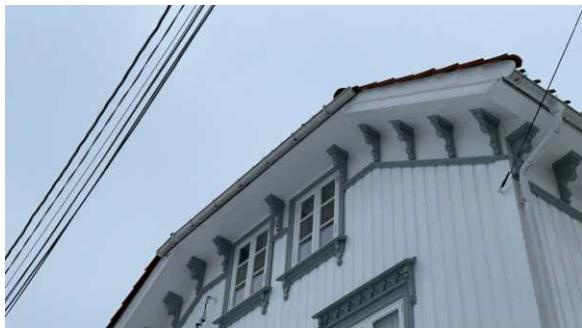
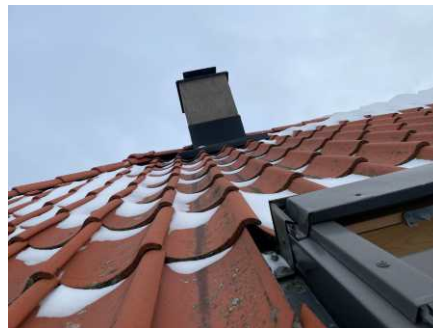
## Veggkonstruksjon

Konstruksjonens nedre deler er særlig utsatt for kondensfukt fra tilstøtende kjellerrom / kryprom som kan forårsake råteangrep. Det ble registrert malingsflass og behov for rehabilitering under enkelte vinduer.

- Uten tilstrekkelig lufting bak bordkledningen kan fuktighet som trenger inn bak bordene eller gjennom veggene innenfra ikke tørke opp. Dette skaper ideelle forhold for råtesopp og muggvekst.

Konstruksjonene må sikres mot råte, sopp og skadedyr. For øvrig løpende vedlikehold og rehabilitering av utsmykninger/ornamenter rundt vinduene. Anbefaler å ettergå og eventuelt ettermontere innfelte beslag mellom vassheller og kledning over vinduene.

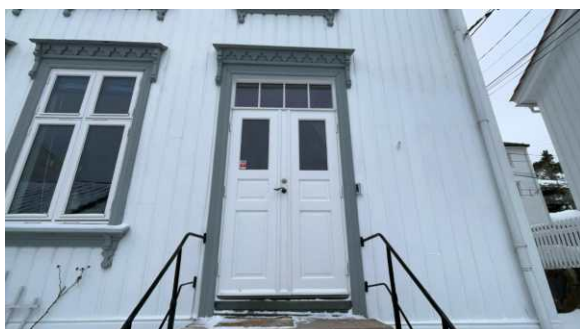
## TG 1 Utvendige trapper

Det er registrert enkelte fugeriss på sidene av murfundamentet. For øvrig ingen vesentlige setningsavvik eller skader. Viser til avsnittet HMS, vedrørende åpninger i rekkverk.

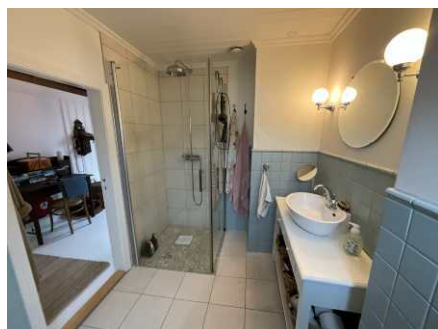
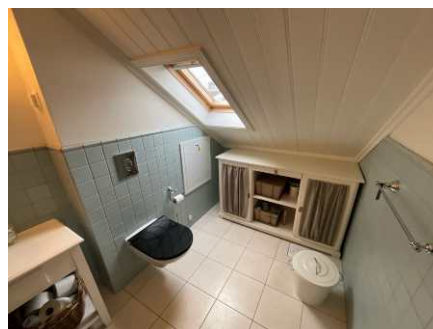
### **TG 2** Overflater vegger og himling

- Dersom det ikke gjøres tiltak, kan dette medføre oppfukting, oppsvelling og forringelse av materialer over tid og fuktskader på tilstøtende konstruksjoner.

Anbefaler varsom bruk for å unngå unødig fuktbelastning / vannsprut mot overflater som ikke er utført med vanntette sjikt.

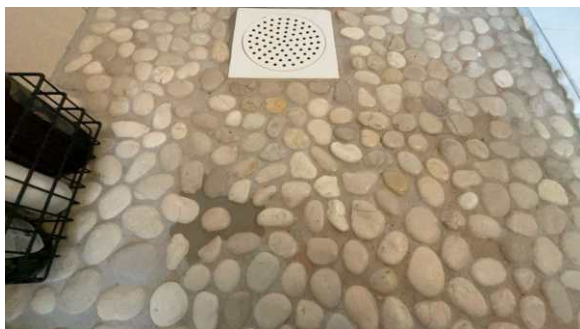
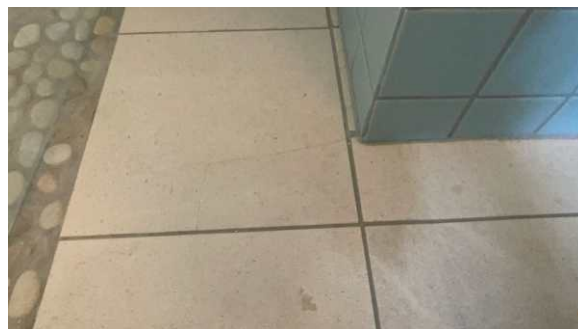
### **Sluk, membran og tettesjikt**

- Overvåk tilstanden jevnlig. For å få tilstandsgrad 0 eller 1 må tettesjiktet skiftes ut, men tidspunktet for når dette er nødvendig er vanskelig å si noe om.
  - Det er viktig å merke seg at levetiden til en membran varierer basert på kvalitet, installasjon og bruk. Eldre membraner kan bli sprø og sprekke opp, noe som fører til at de mister sin vanntettende funksjon. Dette kan resultere i vannlekkasjer gjennom vegger og gulv og fuktskader.
- Anbefaler jevnlig rens og vedlikehold av sluk, for å unngå tilstopping i sluk med påfølgende høy vannstand og belastning mot klemring og tettesjikt.

Inntil våtrommet en gang skal renoveres kan det installeres dusjkabinett som skadeforebyggende tiltak, for å unngå unødig fuktbelastning mot overflatene i dusjsonen.

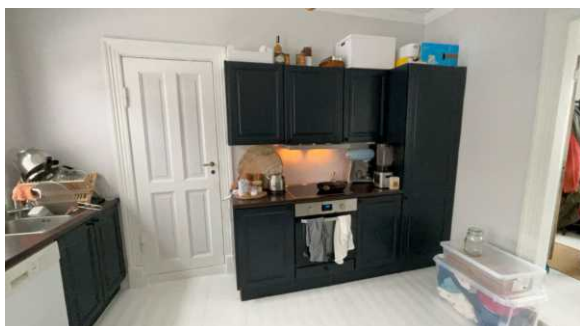
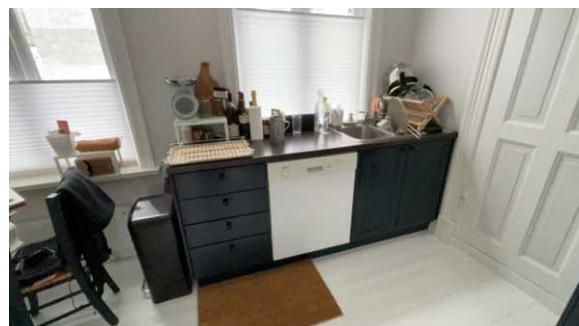
## 1.ETASJE > KJØKKEN

### **TG 2** Overflater og innredning

Ingen synlige eller målbare fuktsymptomer.

- Komfyrvakt må monteres.

Anbefaler på generelt grunnlag å ettermontere automatisk lekkasjestopper / waterguard, for å redusere risikoen for fuktskader ved eventuelle lekkasjer.

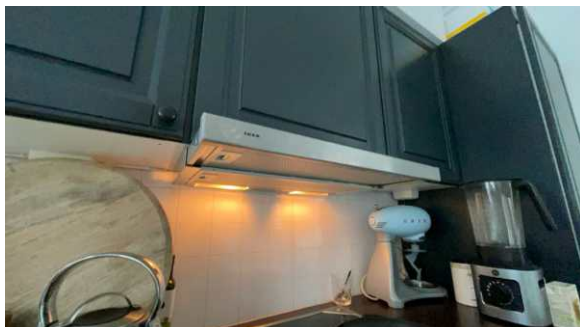
## 1.ETASJE > KJØKKEN

### **TG 2** Avtrekk

- Om mulig bør det etableres mekanisk/forsert avtrekk ut fra kokesonen.

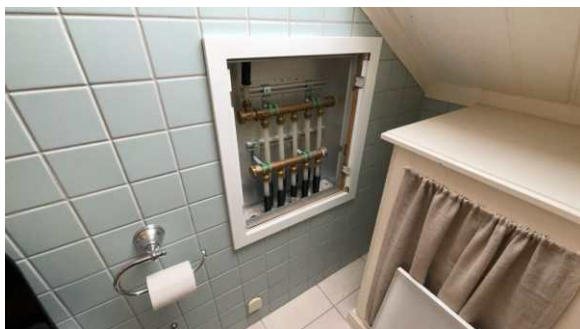
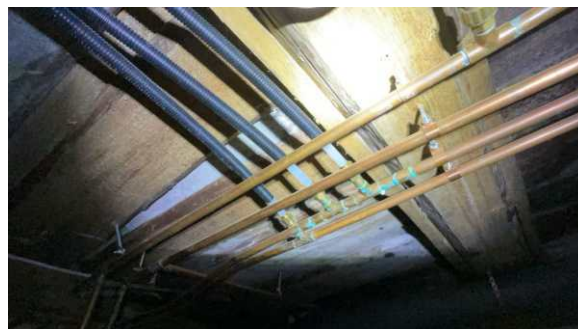
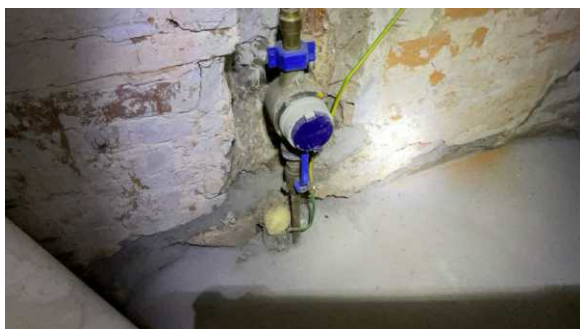
### Vannledninger

- Det er påvist at vannrør som er utsatt for kulde har mangelfull isolering.
- Rørkursene på rør-i-rør systemet på vannledninger er ikke merket.

Vannrør i plast er ikke tilknyttet samleskap / vannfordelerskap i teknisk kjellerrom. Deler av røropplegget kan være utsatt for frostrisiko i den kalde årstiden.

Vannrør som er plassert i kalde frostutsatte deler av kjeller må holdes under oppsikt i frost-perioder. Videre anbefales ettermontering av automatisk lekkasjestopper / waterguard i tilknytning til rom med vanninstallasjoner og som ikke er utført med sluk og vanntette sjikt. Eksempelvis kjøkken og vaskerom. Ny eier må gjøre seg kjent med eller etablere avtappingsrutiner for konservering av anlegget, hovedsakelig i bod/anneks, når bygningen ikke er i bruk. Anbefaler å kontakte vvs-fagmann for utvidet vurdering av tiltak og rutiner som har skadeforebyggende effekt.

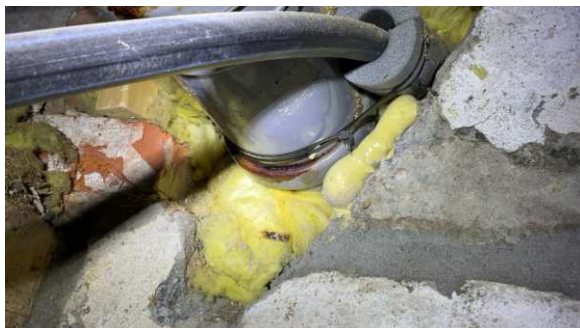
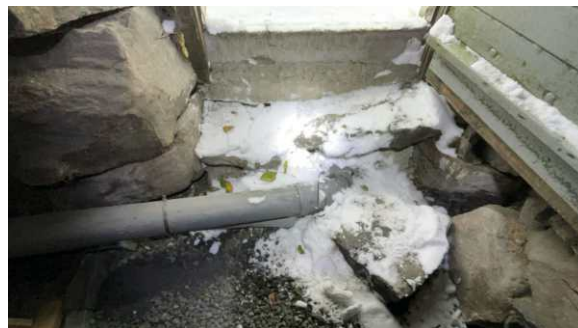
## TG 2 Avløpsrør

Det ble registrert fargesymptomer / fuktmerke i overgangsskjøt, men ikke konstatert lekkasje. Deler av røropplegget er frostutsatt i den kalde årstiden og utsatt for mekanisk belastning, hovedsakelig avløpsrørene ved dør i ytterkonstruksjonen. Løsning for kloakklufting er ikke lokalisert.

Anbefaler å kontakte vvs-fagmann for gjennomgang, utvidet vurdering og eventuelle skadeforebyggende tiltak på røropplegg. Videre må det gjøres en vurdering av kloakkluftingen. Etablere beskyttende trinn / omsluttende kasse i tilknytning til avløpsrør ved døråpning.

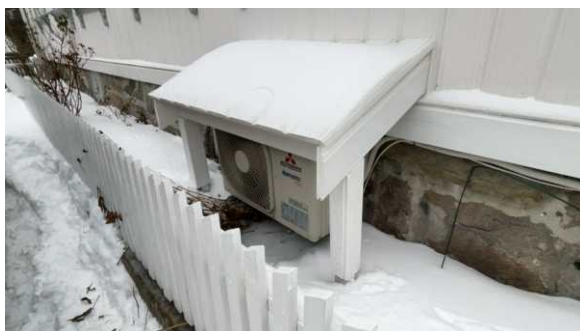
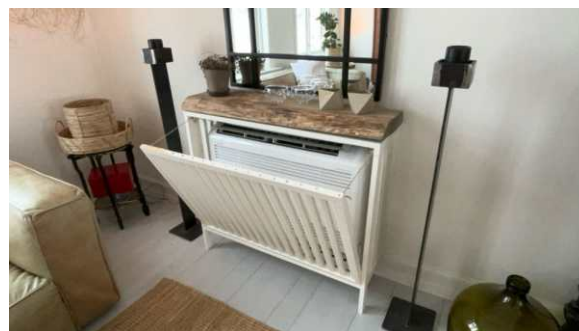
## TG 2 Ventilasjon

- Det er påvist mangelfull ventilasjon på ett eller flere rom i boligen.

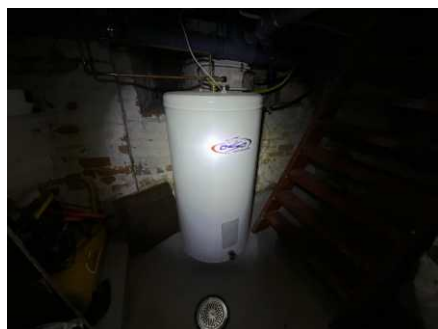
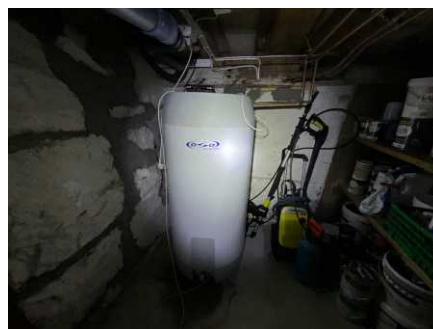
## TG 2 Varmtvannstanker

- Det er ikke behov for utbedringstiltak siden tanken fungerer i dag, men ut ifra alder kan skader plutselig oppstå på eldre tanker.

Det bør etableres tilfredsstillende el-tilkobling etter gjeldende forskrift. Ved en fremtidig utskiftning av berederene må det påregnes etablering av fast strømtilkobling.

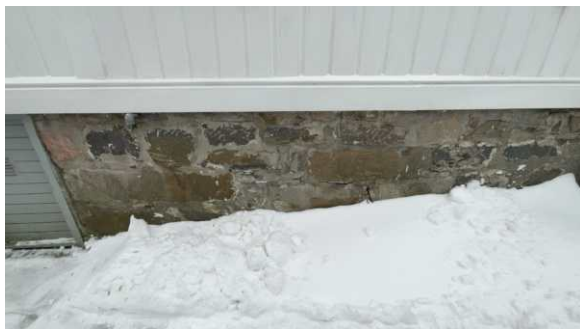
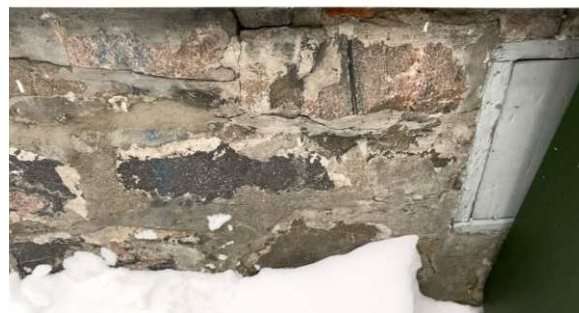
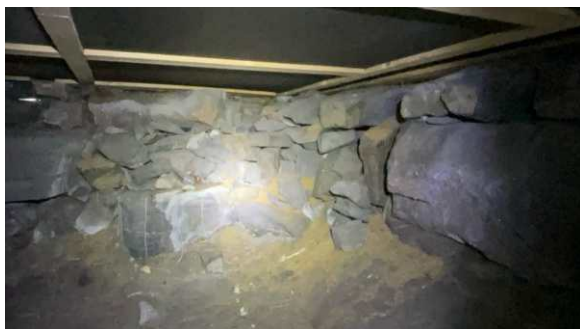
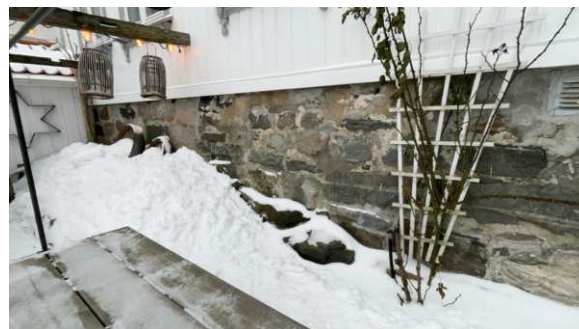
- Det er registrert skråriss som er symptom på setninger.
- Grunnmuren har sprekkdannelser.

Stedvis sprekker i mørtelfuger.

Det må påregnes lokale utbedringer over tid. Eksempelvis rehabilitering av mørtelfuger og påføring av betong på innvendige side for å stabilisere/låse tørrstablede deler av murverket.

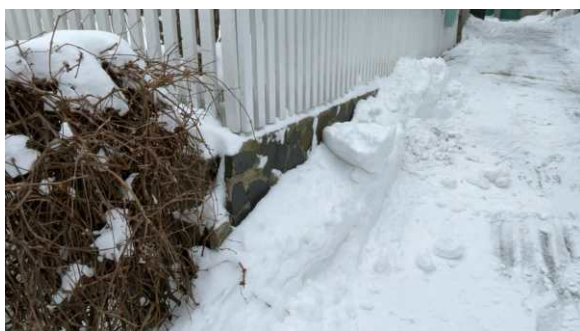
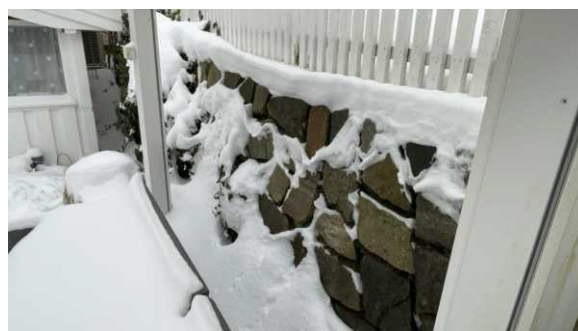
## TG 2 Forstøtningsmurer

- Det er påvist mindre sprekker og/eller skjevheter i muren.

Murene må holdes under oppsikt for tilstandsendringer og mørtelfuger kan med fordel ferdigstilles for å redusere risikoen for at enkelte stein løsner.

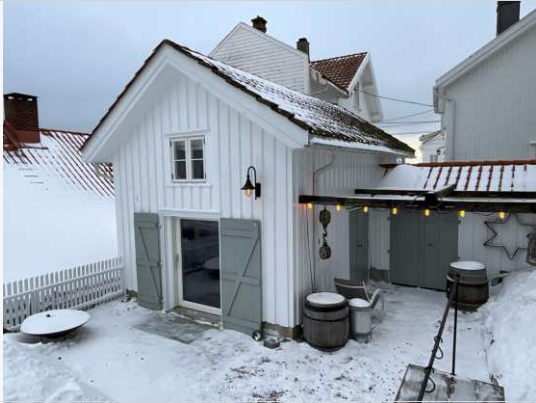
## Anneks / Bod

Støpt betonggulv og ringmur. Det ble registrert hulromslyd under betonggulvet, noe som tilsier at støpen er tynn og mangler tilstrekkelig understøttelse. Utvendig terrengopparbeidelse medfører økt risiko for fuktinntrengning/fuktvandring i deler av ringmuren, eksempelvis ved snøsmelting eller styrtregn som ikke dreneres bort umiddelbart.

Det er etablert kryprom med tekniske installasjoner under gulvet ved kjøkkeninnredningen. Det ble registrert høy luftfuktighet med påfølgende kondensering i kryprommet, men ikke påvist skader. anbefaler å etablere kondensforebyggende tiltak for å unngå korrosjon. Varmtvannsbereider og rørinstallasjoner er plassert i kryprommet. Installasjonene var vinterkonserverte på befaringstidspunktet. Kjøper må være oppmerksom på frostrisiko for installasjoner som er plassert i bygningen og videreføre tiltak som har forebyggende effekt mot frostskaider. Vurderingen omfatter også installasjoner på kjøkkenet, badet og utslagsvask i bod.

Taket er en plassbygget saltakskonstruksjon med tildekkede skråtak. Isolerte og/eller tildekkede skråtak kan være tidvis utsatt for dampgjennomgang fra tilstøtende rom, med påfølgende kondensfukt og betegnes derfor som risikokonstruksjon. Det foreligger ingen tilgjengelige opplysninger om løsning for utlufting av konstruksjonen. Taket er tekket med gjenbrukte gamle teglstein. Naturlige aldringssvekkelser medfører at det etter enkelte frostperioder kan være behov for utskifting av enkelte sprukne takstein. Det er ikke montert snøfangere langs takfoten.

Fri spennvidde i tilknytning til skillekonstruksjonen mellom bod og hems medfører at konstruksjonen er noe underdimensjonert. anbefaler å begrense vektbelastningen mot skillekonstruksjonen. I følge eier forekommer det støvdruss fra konstruksjonene, noe som indikerer at det er aktivitet av treskadeinsekter. anbefaler å kontakte skadedyrfirma for ytterligere undersøkelse og eventuelle tiltak som sprøyting. Høy luftfuktighet i kombinasjon med redusert ventilering kan bidra til aktivitet av treskadeinsekter i bygninger.

Bygningen er utført med malt boddør og skyvedør i front. Det må påregnes etterjustering av boddøren. Tersklene har lav høyde til terreng og er tidvis utsatt for fuktbelastning.
