BLINDHEIMSHAUGEN 31

## Blindheimshaugen 31, 6012 ÅLESUND

# Tilstandsrapport

Befaringsdato: 27.08.2026

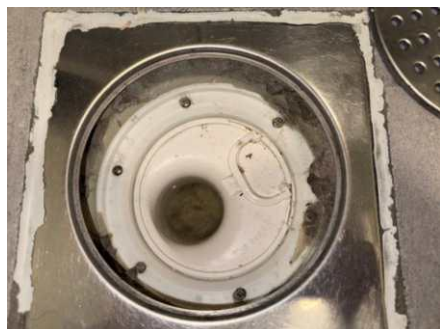
- Mangelfull tetting rundt avløpsrør til skyllekar bør utbedres for å hindre lekkasjer og fuktskader i konstruksjonen.
- Forholdet har fungert ved begrenset vannpåkjenning, men tåler ikke større eller langvarig vannbelastning uten økt risiko for fuktskade. Varsom bruk anbefales.
- Konsekvensen er at membranens tilstand og tetthet er usikker som følge av alder og manglende dokumentasjon, noe som øker risikoen for skjulte fuktskader og kan medføre behov for nærmere undersøkelser og eventuell rehabilitering av våtrommet.
- Avvik i høydeforskjell eller fall på våtrommet kan føre til at vann ikke ledes korrekt mot sluk. Dette øker risikoen for vannansamlinger, fuktinntrengning og påfølgende skader på konstruksjon og overflater.

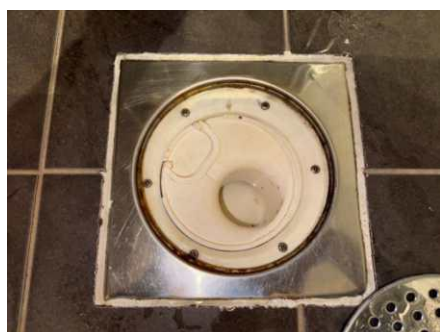
- Konsekvensen er at membranens tilstand og tetthet er usikker som følge av alder og manglende dokumentasjon, noe som øker risikoen for skjulte fuktskader og kan medføre behov for nærmere undersøkelser og eventuell rehabilitering av våtrommet.
- Avvik i høydeforskjell eller fall på våtrommet kan føre til at vann ikke ledes korrekt mot sluk. Dette øker risikoen for vannansamlinger, fuktinntrengning og påfølgende skader på konstruksjon og overflater.

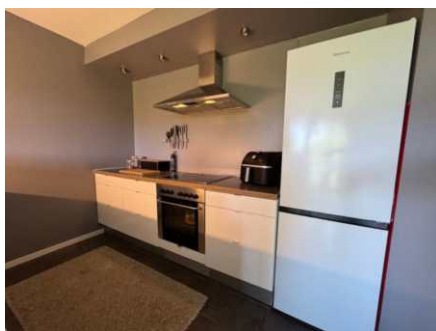
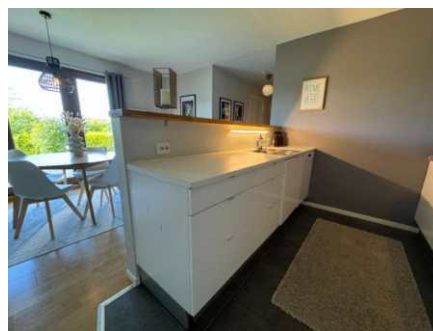
- Det er ikke behov for umiddelbart utbedringstiltak. Skaden er av kosmetisk karakter og har ingen konstruksjonsmessig konsekvens.
