**BLINDHEIMSHAUGEN 31**

## Blindheimshaugen 31, 6012 ÅLESUND

# Tilstandsrapport

Befaringsdato: 27.08.2026

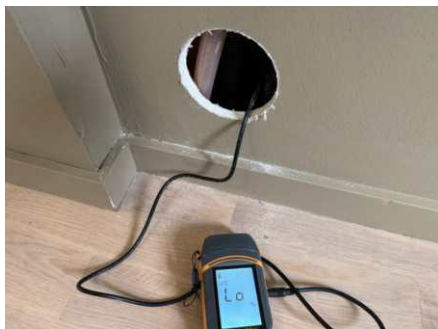
## HOVEDETASJE > BAD HOVEDETASJE

- Konsekvensen er at membranens tilstand og tetthet er usikker som følge av alder og manglende dokumentasjon, noe som øker risikoen for skjulte fuktskader og kan medføre behov for nærmere undersøkelser og eventuell rehabilitering av våtrommet.
- Avvik i høydeforskjell eller fall på våtrommet kan føre til at vann ikke ledes korrekt mot sluk. Dette øker risikoen for vannansamlinger, fuktinntrengning og påfølgende skader på konstruksjon og overflater.

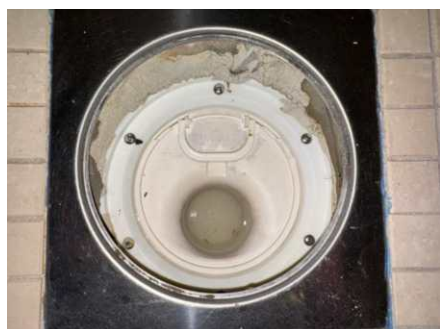
## HOVEDETASJE > BAD HOVEDETASJE

- Konsekvensen er at tilstanden i tilliggende konstruksjoner er usikker, og det kan finnes skjulte feil (f.eks. fukt eller skade).

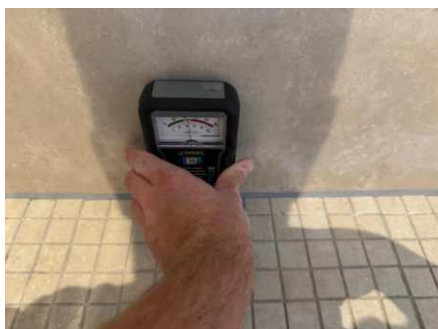
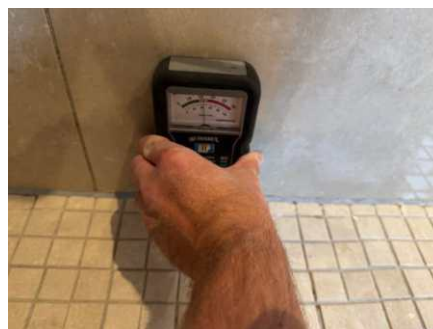
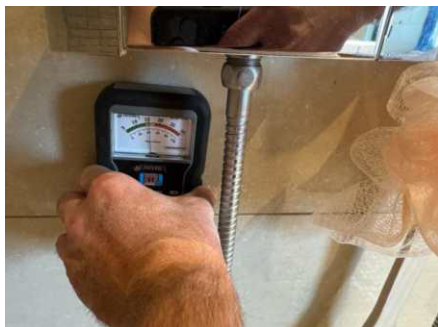
## HOVEDETASJE > VASKEROM

- Mangelfull tetting rundt avløpsrør til skyllekar bør utbedres for å hindre lekkasjer og fuktskader i konstruksjonen.
- Forholdet har fungert ved begrenset vannpåkjenning, men tåler ikke større eller langvarig vannbelastning uten økt risiko for fuktskade. Varsom bruk anbefales.
- Konsekvensen er at membranens tilstand og tetthet er usikker som følge av alder og manglende dokumentasjon, noe som øker risikoen for skjulte fuktskader og kan medføre behov for nærmere undersøkelser og eventuell rehabilitering av våtrommet.
- Avvik i høydeforskjell eller fall på våtrommet kan føre til at vann ikke ledes korrekt mot sluk. Dette øker risikoen for vannansamlinger, fuktinntrengning og påfølgende skader på konstruksjon og overflater.

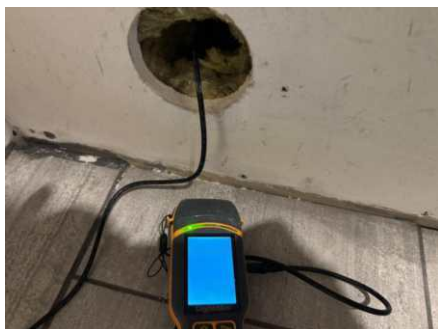
## UNDERETASJE > BAD UNDERETASJE

- Konsekvensen er at membranens tilstand og tetthet er usikker som følge av alder og manglende dokumentasjon, noe som øker risikoen for skjulte fuktskader og kan medføre behov for nærmere undersøkelser og eventuell rehabilitering av våtrommet.
- Avvik i høydeforskjell eller fall på våtrommet kan føre til at vann ikke ledes korrekt mot sluk. Dette øker risikoen for vannansamlinger, fuktinntrengning og påfølgende skader på konstruksjon og overflater.

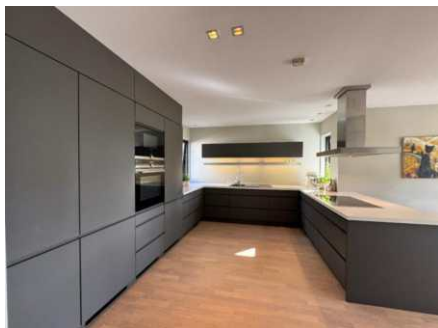
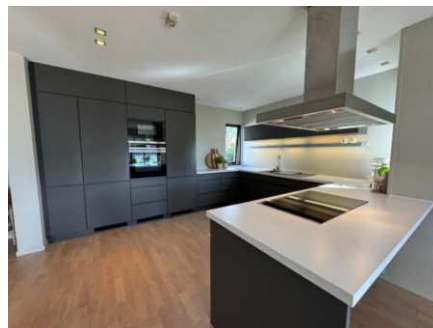
## HOVEDETASJE > KJØKKEN HOVEDETASJE

- De påviste skader bør utbedres.
- Det er ikke behov for utbedringstiltak. Slitasjen er av kosmetisk karakter og har ingen konstruksjonsmessig konsekvens.

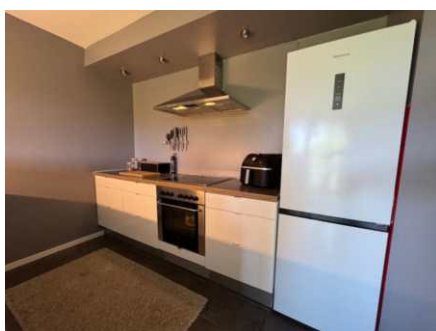
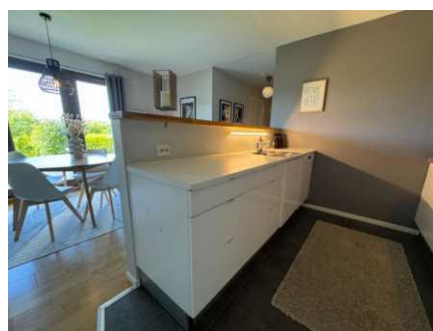
## UNDERETASJE > STUE/KJØKKEN

- Det er ikke behov for umiddelbart utbedringstiltak. Skaden er av kosmetisk karakter og har ingen konstruksjonsmessig konsekvens.
