FLASKEBEKKVEIEN 94

Tilstandsrapport

Enebolig

Flaskebekkveien 94, 1452 NESODDTANGEN

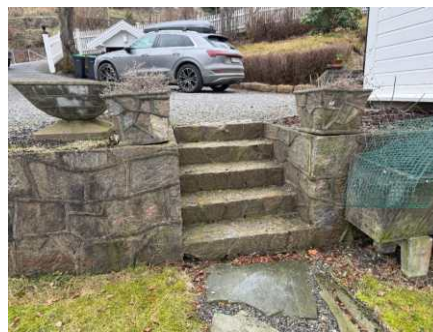
Støttemur ved trapp mot nord.
